ВТОРАЯ ЖИЗНЬ ЛИТЫХ ОПОРНЫХ ЧАСТЕЙ ПРОЛЕТНЫХ СТРОЕНИЙ АВТОДОРОЖНОГО МОСТА

Автодорожный мост через реку Москву, расположенный на км 19+500 автомобильной дороги М-9 «Балтия», состоит из двух веток (правой и левой). По правой ветке моста осуществляется движение на Москву, по левой – из Москвы на Волоколамск. Правая (верховая) ветка моста построена в 1994 году, левая (низовая) – в 1997 году. Проектная организация – ОАО «Гипротрансмост» (г. Москва), строительная организация – «Мостоотряд-18». Мост был рассчитан на временные вертикальные нагрузки А11 и НК-80. В настоящее время осуществляется его реконструкция силами КТФ «Мостоотряд-125» филиал ОАО «Мостотрест» по проекту ОАО «Гипротрансмост» под временные вертикальные нагрузки А14 и Н-14 с увеличением количества полос с четырех до пяти в каждом направлении.

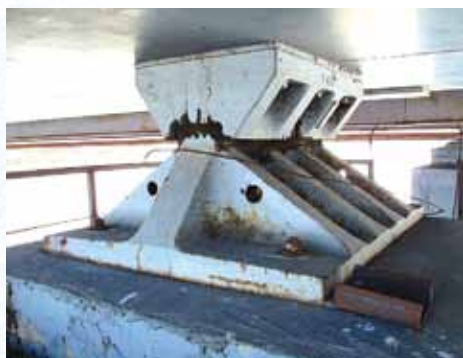
Неподвижные балансирующие опорные части на опоре № 3 (рис. 2) выполнены по типу XII типового проекта

Рис. 2. Неподвижная опорная часть на опоре № 3

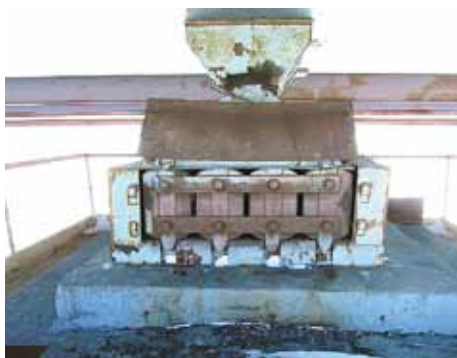
Рис. 3. Подвижная опорная часть с четырьмя срезными катками на опоре № 2

Подвижные опорные части с четырьмя срезными катками на опорах № 2 и № 4 (рис. 3) выполнены по типу Х типового проекта № 3.501-90 «Унифицированные литые опорные части пролетных строений длиной свыше 100 м для железнодорожных, автодорожных и городских мостов» («Гипротрансмост», 1975).

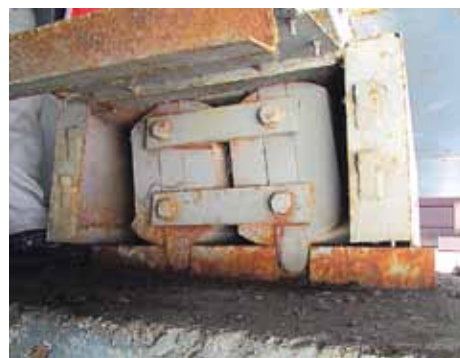
Рис. 4. Подвижная опорная часть с двумя срезными катками на опоре № 1

Подвижные опорные части с двумя срезными катками на опорах № 1 и № 5 (рис. 4) выполнены по индивидуальному проекту «Гипротрансмоста».

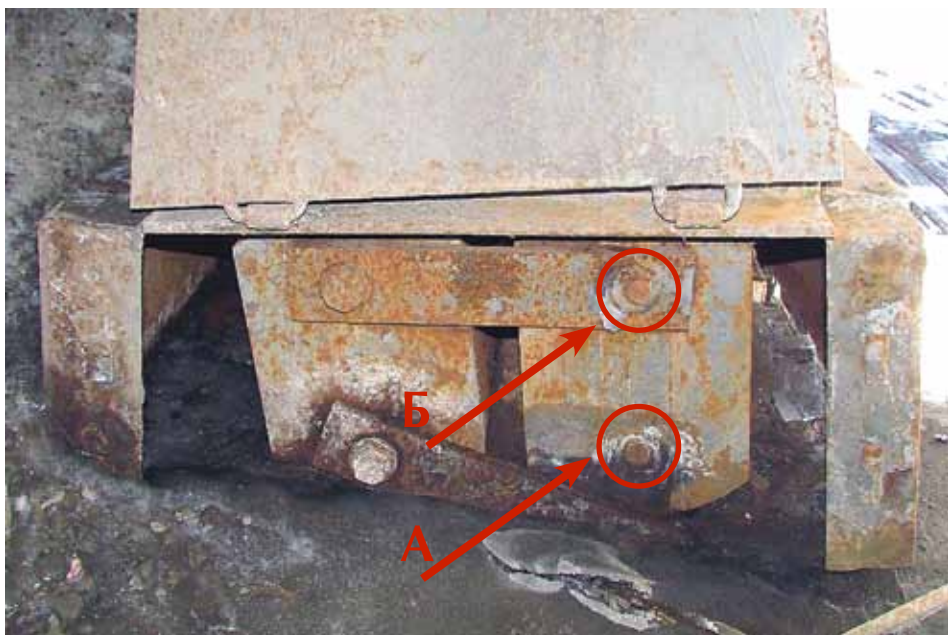
Рис. 5. Опора № 1, опорная часть № 8 справа. Болт нижней планки срезан (А), болт верхней планки заменен на нестандартный (Б). Со стороны шкафной стенки нагромождение земли со льдом

Состояние подвижных опорных частей на крайних опорах № 1 и № 5 в зоне расположения деформационных швов оказалось неудовлетворительным. На рис. 5–7 хорошо видно, в каких условиях осуществлялась эксплуатация данных опорных частей. Вследствие нарушения герметичности деформационных швов грязь и вода с проезжей части беспрепятственно попадали на опорные части крайних опор. Регулярное увлажнение наряду со скоплениями грязи, аккумулирующими влагу, со временем привело к развитию коррозионных процессов в опорных частях. Этому еще больше способствовало применение в зимнее время на проезжей части солей-антиобледенителей, попадающих на конструкции вместе с водой, содержащей хлорид-ионы, которые являются сильнейшими инициаторами коррозии.

Кроме того, в ходе обследования у 11 из 16 опорных частей зафиксировано отсутствие или срезание одного или более болтов соединительных планок. Несколько болтов М27 заменено на болты меньшего диаметра. У одной из опорных частей отсутствовала верхняя соединительная планка. У 5 из 16 опорных

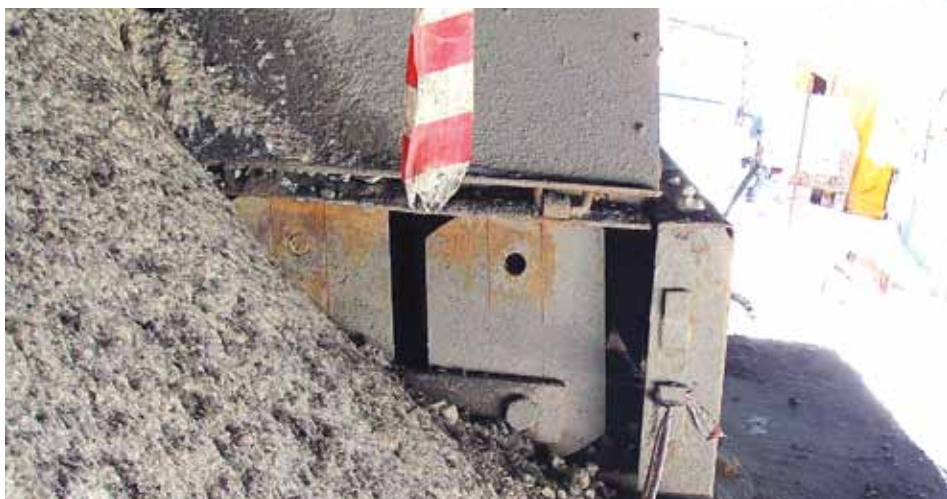
Рис. 6. Опора № 1, опорная часть № 2 справа. Отсутствует соединительная планка, 1 болт срезан, 1 болт отсутствует, опорная часть засыпана снегом и землей

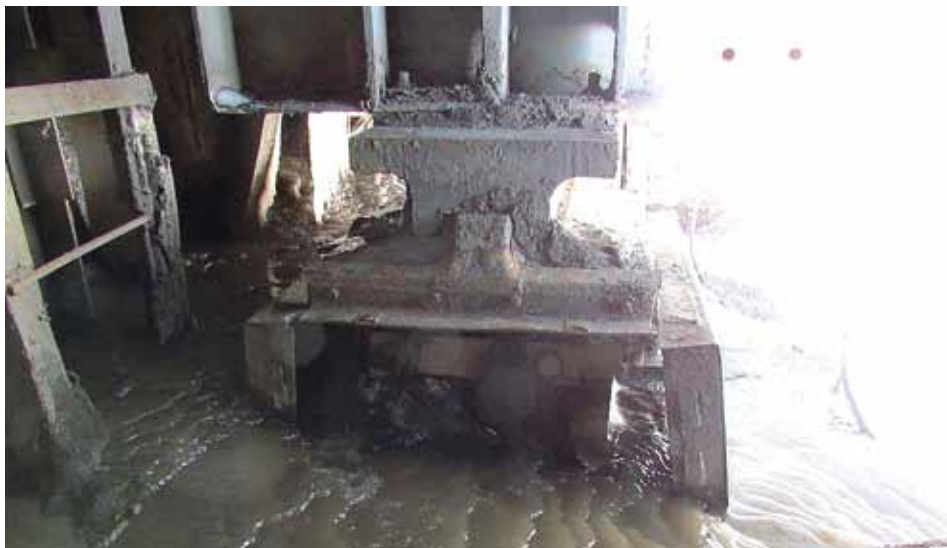
Рис. 7. Опора № 5, опорная часть № 1 слева. Отсутствие защитного кожуха, загрязнение и обледенение опорной части

частей отмечено отсутствие или коррозионное разрушение защитных кожухов.

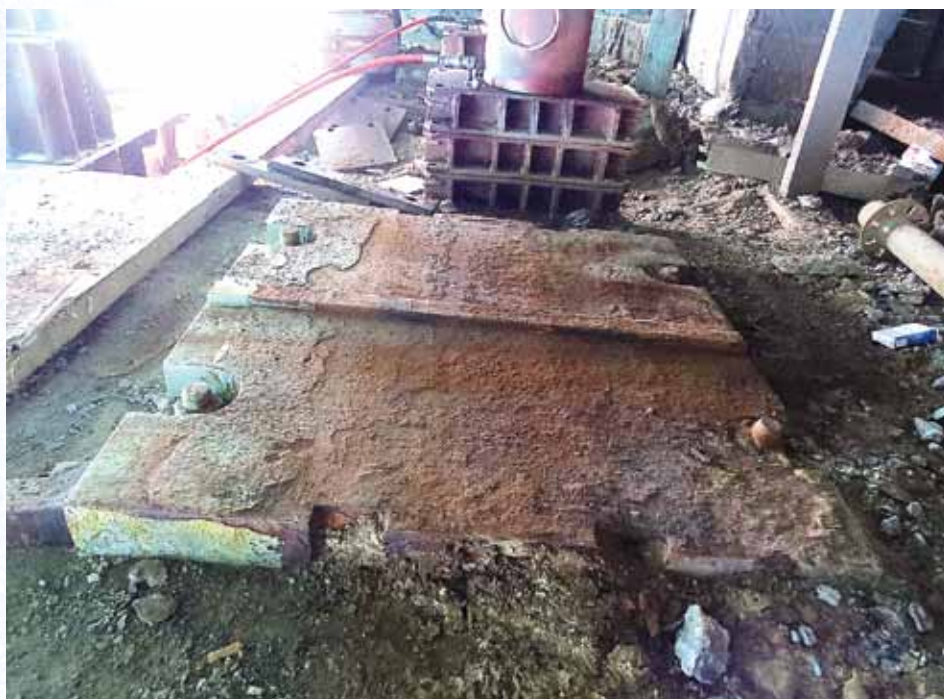
Рис. 8. Нижняя плита опорной части после демонтажа катков и верхнего балансира. Пластиночная коррозия плиты

Кроме того, на нижних опорных плитах, цилиндрических поверхностях катков и, в меньшей степени, на горизонтальных поверхностях нижних балансиров, а также на концевых участках зубьев отмечена пластинчатая коррозия. Причем глубина коррозионного поражения отдельных элементов опорных частей достигает 2 мм (рис. 8, 9).

Ремонт нижних опорных плит выполнялся непосредственно на опорах. Они оставались закрепленными на подферменных площадках анкерными болтами без нарушения целостности цементной подливки. Неровности на контактных поверхностях плит, вызванные чрезмерной коррозией, устраняли шлифованием всей поверхности переносным шлифовальным станком GRIT GIM, модель G175. Для обеспечения необходимых допусков по шлифовке переносным станком в составе Технологического регламента была разработана специальная направляющая рамка. Шлифование про-

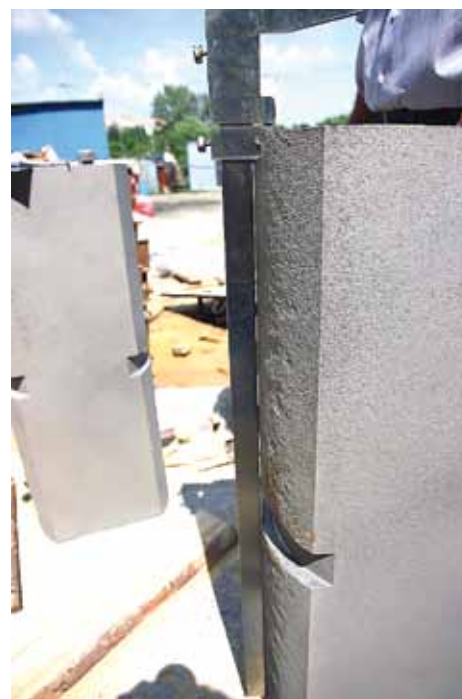
Рис. 9. Очаги коррозии на отпескоструенной поверхности катков

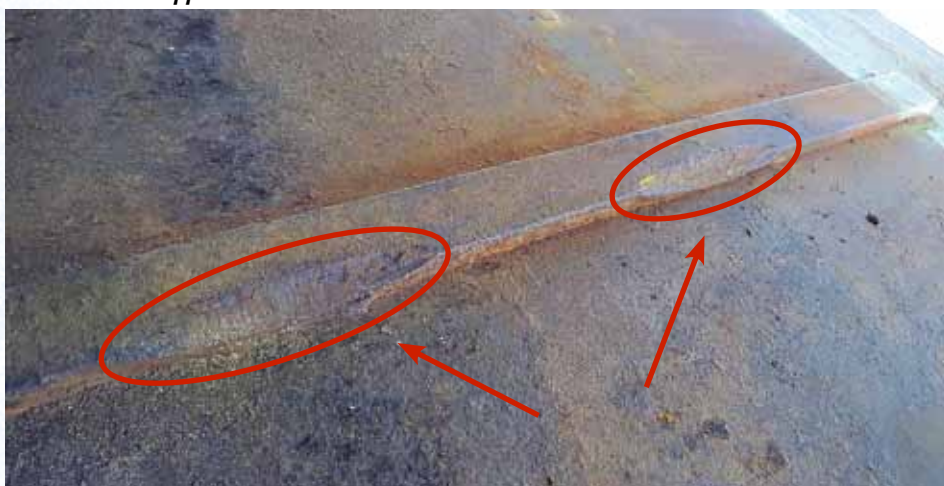
Рис. 10. Повреждение (выработка) гребня нижней плиты

частей – несоосное положение нижней плиты по отношению к нижним балансирам. Перекос нижнего балансира по отношению к нижней плите вызвал смятие кромки на гребне плиты и балансира, а также по кромке паза на катках. В результате многократного перемещения катков за время эксплуатации глубина смятия достигла высоты гребня – до 15 мм (рис. 10, 11).

изводили абразивной лентой в несколько приемов, соблюдая плоскостность поверхности. Износ гребня (вмятины по кромке) восстанавливался ручной дуговой наплавкой с последующей зачисткой абразивным кругом ручной углошлифовальной машинкой (рис. 12). Таким же способом восстанавливали контактные кромки на нижних балансирах и катках.

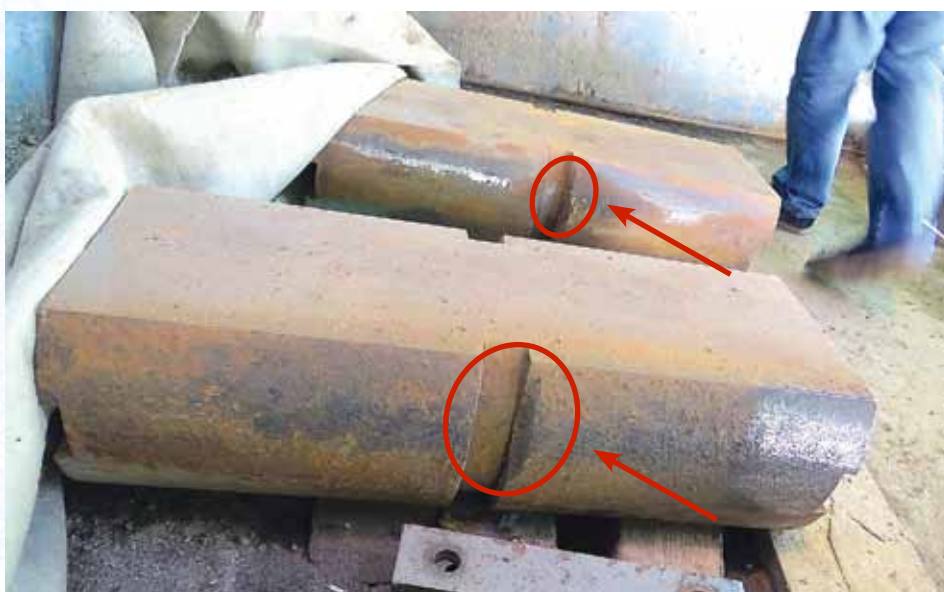
Рис. 11. Смятие кромки паза на катках

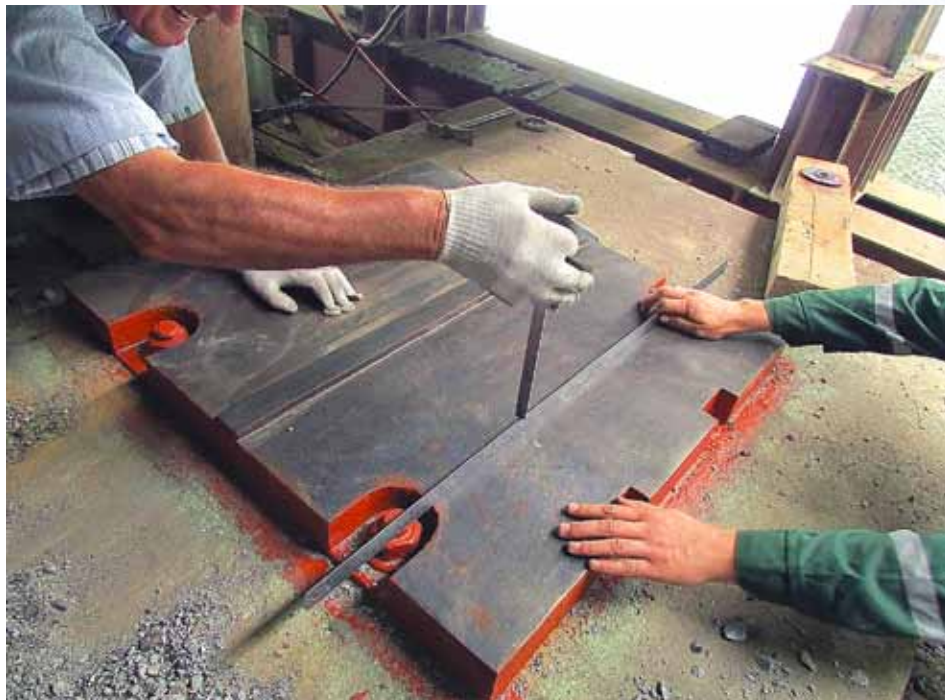
Рис. 12. Контроль качества отремонтированной поверхности качения нижней опорной плиты опорной части на опоре № 5

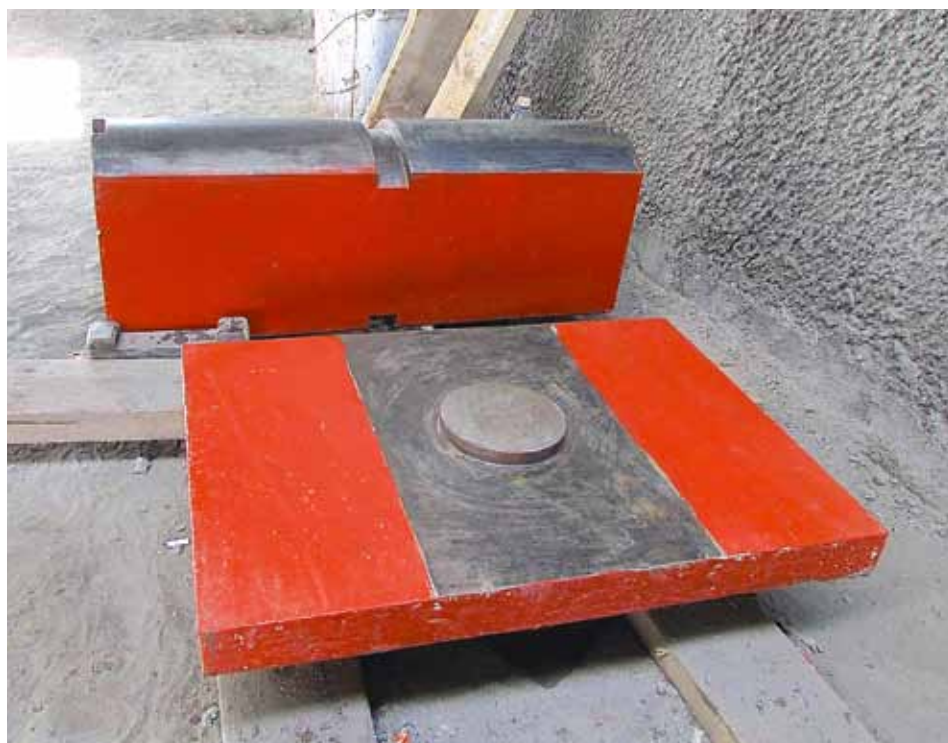
Рис. 13. Каток и верхний балансир после ремонта перед сборкой опорной части

Контактные поверхности всех катков опорных частей независимо от степени повреждений протачивались на токарном станке в заводских условиях с уменьшением диаметра катка до 4 мм (рис. 13).

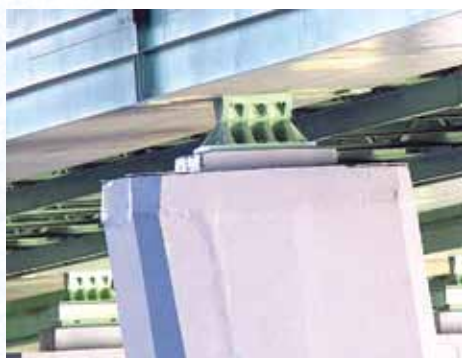
Рис. 14. Неподвижная опорная часть на опоре № 3

На сегодняшний момент все опорные части пролетных строений моста через реку Москву отремонтированы и установлены в проектное положение (рис. 14, 15, 16 и 17). Срок службы опорных частей должен составлять не менее срока службы пролетного строения (в данном случае порядка 100 лет), и нет никаких сомнений, что после восстановительного ремонта эти опорные части прослужат положенное им время.

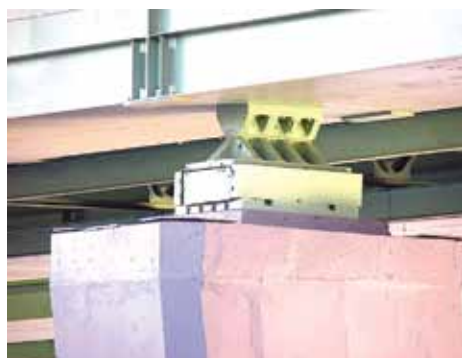
Рис. 15. Подвижная опорная часть с четырьмя срезными катками на опоре № 2

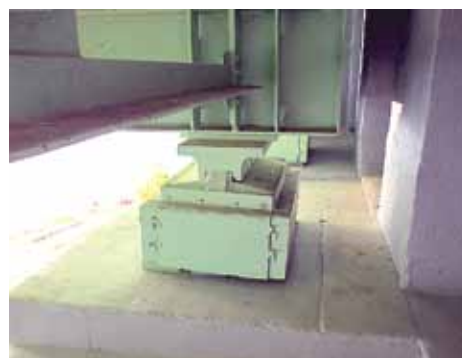
Рис. 16. Подвижная опорная часть с двумя срезными катками на опоре № 1
