ОСОБЕННОСТИ СТРОИТЕЛЬСТВА В СОЧИ

ИНЖЕНЕРНО-СЕЙСМОЛОГИЧЕСКИЕ РАБОТЫ И АНТИСЕЙСМИЧЕСКИЕ МЕРОПРИЯТИЯ ПРИ СТРОИТЕЛЬСТВЕ ТРАНСПОРТНЫХ СООРУЖЕНИЙ В РАЙОНЕ БОЛЬШОГО СОЧИ

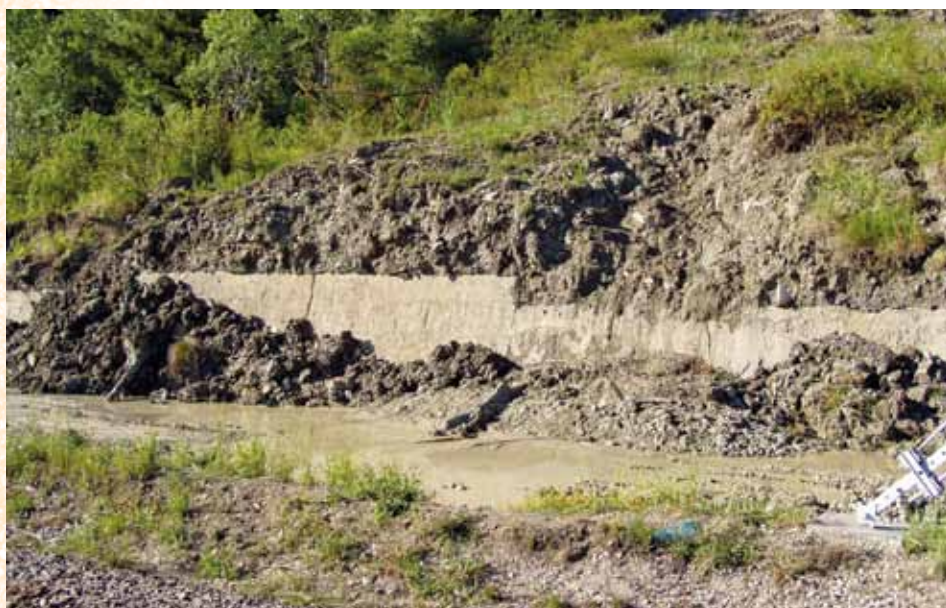
Рис. 1. Сползание текучепластичных глинистых масс по склону

По данным изысканий в полосе обходной автомобильной дороги г. Сочи имеется множество оползневых очагов, протяженность которых составляет на отдельных участках дороги более 30% от их длины. Мощность неустойчивых покровных отложений местами достигает 10 м. В некоторых случаях в оползневый

процесс вовлекаются толщи коренной породы (аргиллита). Оползни имеются также в полосе железной дороги (рис. 1).

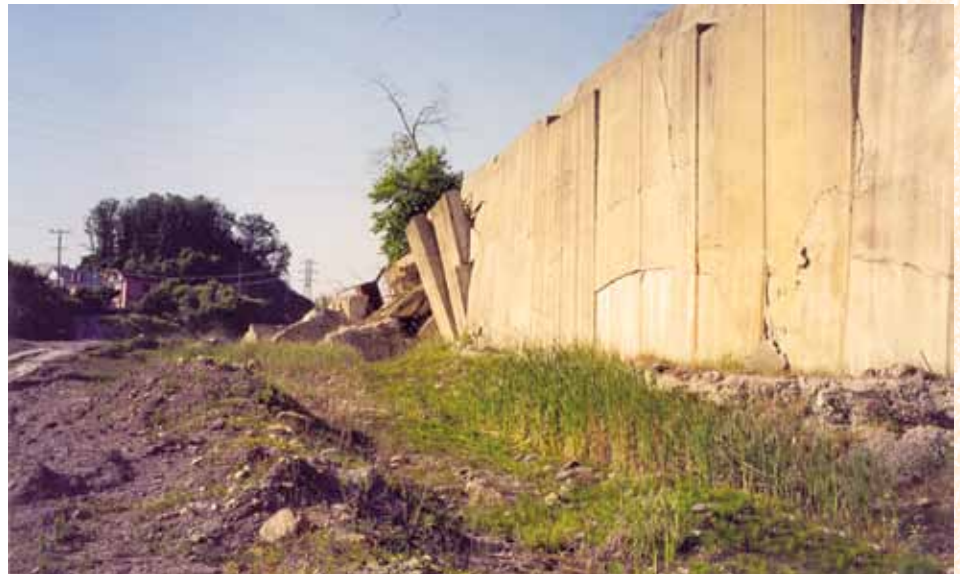
Рис. 2. Разрушение оползневым давлением подпорной стены на участке ПК91 – ПК93

Несколько раньше разрушена из-за замачивания глинистых грунтов подпорная стена на ПК91-ПК93 с фундаментом в виде высокого свайного ростверка, на котором были закреплены в вертикальном положении железобетонные плиты. Оползневым давлением сваи были деформированы, а железобетонные плиты получили недопустимые местные и общие деформации или полностью разрушились (рис. 2).

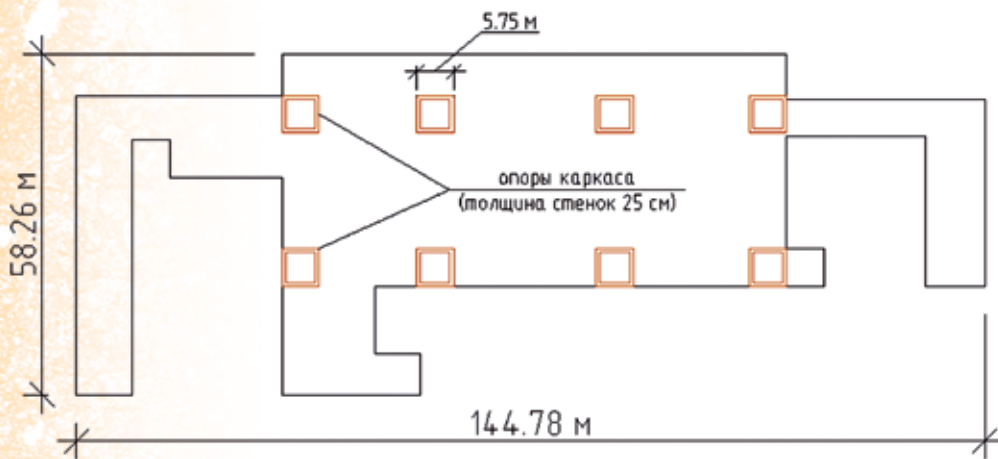
Рис. 4. Размещение опор антисейсмического железобетонного каркаса внутри здания вокзала

Сейсмостойкость главного корпуса повышена за счет его усиления железобетонным жестким каркасом, устроенным в виде восьми железобетонных опор коробчатого поперечного сечения, объединенных с монолитными железобе-

тонными перекрытиями. Опоры каркаса размещены в лестничных шахтах и в других внутренних помещениях вокзала (рис. 4). Наружные размеры опор в лестничных шахтах 5,75х6,69 м, в других помещениях вокзала 5,75х6,30 м. Высота опор вместе с фундаментными плитами около 20 м, толщина стенок 25 см. Стенки опор армированы вертикальными и горизонтальными стержнями прочностью 330 МПа. Расход арматуры в опорах выше обреза фундамента составил 236 кг/м³, ниже обреза 71 кг/м³.

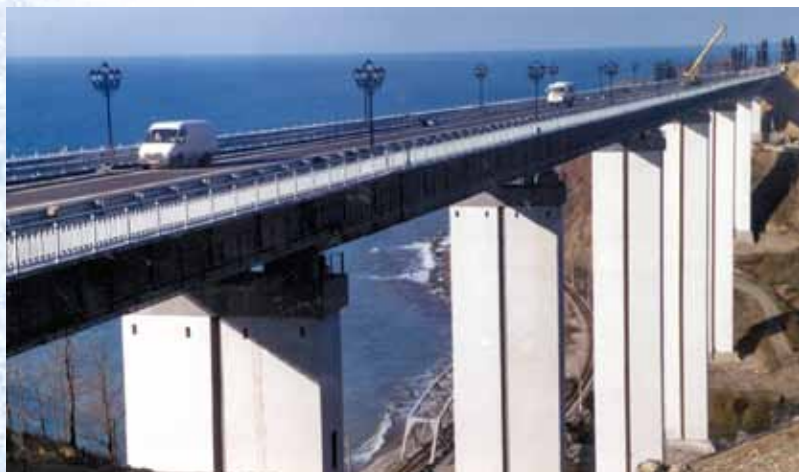
Рис. 8. Виадук через долину р. Чемитоквадже

и Мацеста. Первый из них (рис. 8) сдан в эксплуатацию в конце 1999 г. Длина мостового перехода 576 м. Над дном долины на опоры высотой до 70 м установлено сталежелезобетонное пролетное строение с разбивкой на пролеты по схеме 63,3+4x84,0+63,3 м. Пролеты над верхними частями бортов долины перекрыты железобетонными разрезными балками длиной по 21,0 м и сталежелезобетонным пролетным строением длиной 42,5 м. Фундаменты опор выполнены в виде ростверков из вертикальных буронабивных свай диаметром 0,72 м, объединенных железобетонной плитой. Нижние концы свай заделаны в коренную породу.

Выше обреза фундаментов опоры неразрезного пролетного строения имеют форму пустотелого многогранника с толщиной стенок 30 см. Стенки коробки армированы со стороны наружных и внутренних граней вертикальной арматурой периодического профиля и горизонтальной гладкой арматурой. Анкерная опора № 4 располагается в верхней части правобережного борта долины на участке выхода на поверхность коренной породы (мергеля).

Для предотвращения поперечного сдвига верхнего строения моста на опорах устроены железобетонные выступы (стопоры), а к домкратным балкам неразрезной конструкции прикреплены стальные упоры. Расход стали на специальные антисейсмические устройства около 2500 кг.

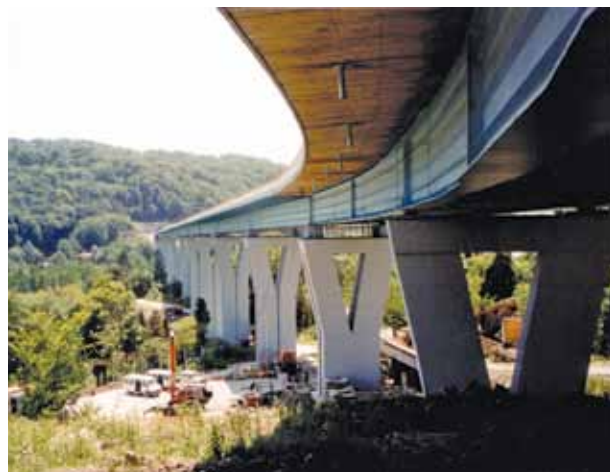
Рис. 9. Виадук через долину р. Мацеста

Виадук через долину реки Мацеста (рис. 9) имеет общую длину более 900 м при высоте опор в средней части перехода около 40 м. Пролетное строение запроектировано «Гипротрансмомостом» из стали, имеет коробчатое поперечное

сечение, ширину проезжей части 11,5 м и два тротуара по 1,5 м каждый. Деформационный шов, устроенный над одной из промежуточных опор, делит пролетное строение на две неравные части длиной 810 м и 100 м.

Большая секция пролетного строения устроена в виде неразрезной балки, перекрывающей десять пролетов. Величина пролетов над склонами долины изменяется от 53 до 85 м. Дно долины перекрыто тремя пролетами по схеме 91+126+114 м. Расчетная масса 10-пролетной неразрезной балки превышает 10 000 тонн.

В данном случае большая секция пролетного строения запроектирована с неподвижными опорными частями на семи промежуточных опорах и с подвижными опорными частями на четырех крайних опорах. Для уменьшения сейсмической нагрузки на анкерные опоры и снижения температурных напряжений в системе конструкция опор принята в виде рам с гибкими стойками, имеющих небольшую массу и жесткость. Кроме того, такая конструкция имеет несомненные архитектурные достоинства.

Большая гибкость стоек (высота стоек до 28,5 м, отношение высоты стоек к их толщине до 24) позволила принять при расчете моста минимальное значение коэффициента динамичности. При этом амплитуда упругих сейсмических колебаний пролетного строения в продольном к оси моста направлении достигает 12 см. С учетом влияния трещин в бетоне стоек, которые возникнут при расчетном сейсмическом воздействии, можно ожидать увеличения амплитуды колебаний верха моста относительно грунта до 25 см.

Для предотвращения расстройств подвижных опорных частей, исключения напряжений от ударов конструкций, разделенных деформационными швами, и снижения сейсмической нагрузки от масс на торцах большой секции пролетного строения установлены гидравлические демпферы. Демпферы поставлялись на строительство немецкой фирмой Maurer Sohne. Конструкция демпферов не создает препятствий для медленных температурных перемещений пролетного строения. Напротив, при быстрых колебательных движениях в демпферах возникают силы вязкого трения, гасящие колебания моста.
