В УСЛОВИЯХ РОССИИ...

В статье на примере знаковых объектов: автомобильных магистралей, аэродромных покрытий и инженерных сооружений – рассматривается современная технологическая основа российского дорожного строительства, затрагиваются проблемы долговечности покрытий, анализируются вопросы, касающиеся качества применяемых материалов, изделий и конструкций, а также значительной трудоемкости и затратности строительных работ в климатических условиях России. Кроме того, оцениваются современные технические решения, связанные с применением новых материалов, конструкций и технологий при возведении дорожных и аэродромных покрытий, мостов, эстакад и развязок.

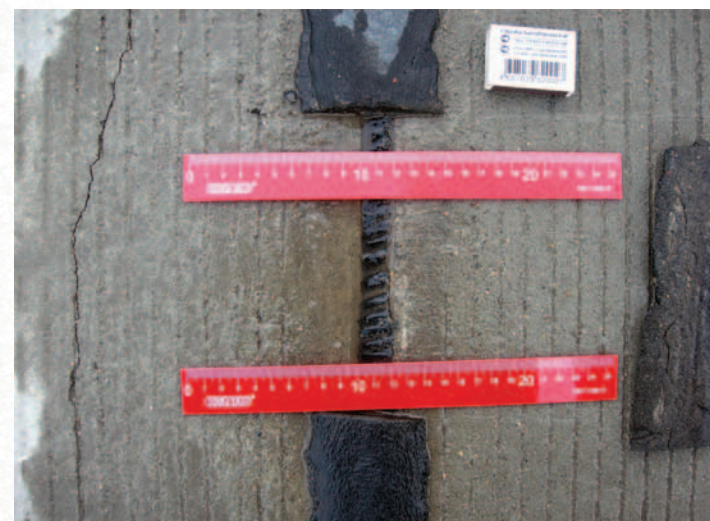
Рис. 1. Перрон АВК-1 (16.12.07) + 4С. Состояние швов теплового расширения, фактическая величина швов в пределах 10–12 мм. Наблюдается значительное выдавливание герметика с сопутствующим образованием продольных трещин второго типа вдоль швов

Замеры швов теплового расширения в период обследования покрытия перрона АВК-1 15–17 декабря 2009 г. даже при утренних температурах 2–4°C показали их ширину в пределах 10–12 мм (рис. 1).

Такой ширины при больших расстояниях между швами теплового расширения, тем более в период с минимальными температурами поверхности бетона, явно недостаточно для компенсации теплового расширения длинномерных покрытий при повышении температур покрытия в г. Сочи в летнее время под прямыми солнечными лучами.

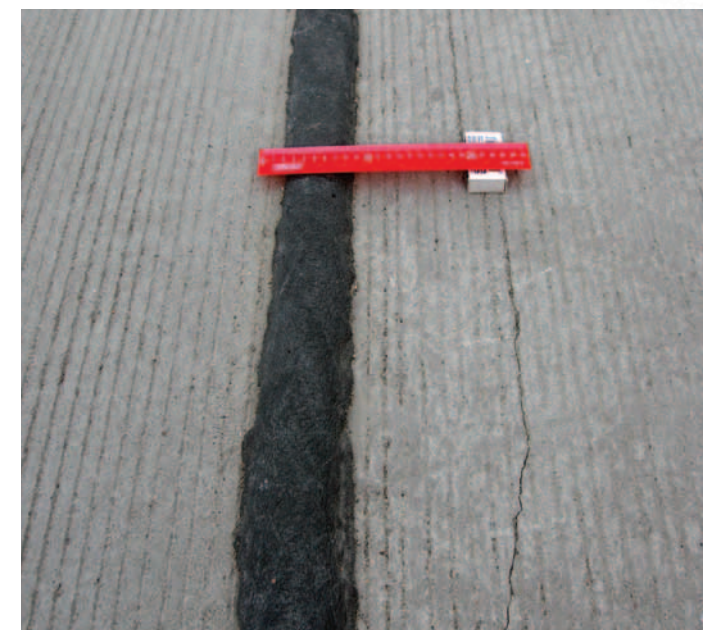
Рис. 2. Выпирание швов теплового расширения на АВК-1. Видна сквозная трещина вдоль шва

Описанный вид характерен для швов теплового расширения на перроне АВК-1 и ВИП-перроне. Некомпенсированное тепловое расширение цементобетонных покрытий вызывает особенно значительные деформации на поверхности плит в зонах швов расширения, приводя к образованию трещин второго типа на контакте плит и – особенно – в углах плит покрытий (рис. 3).

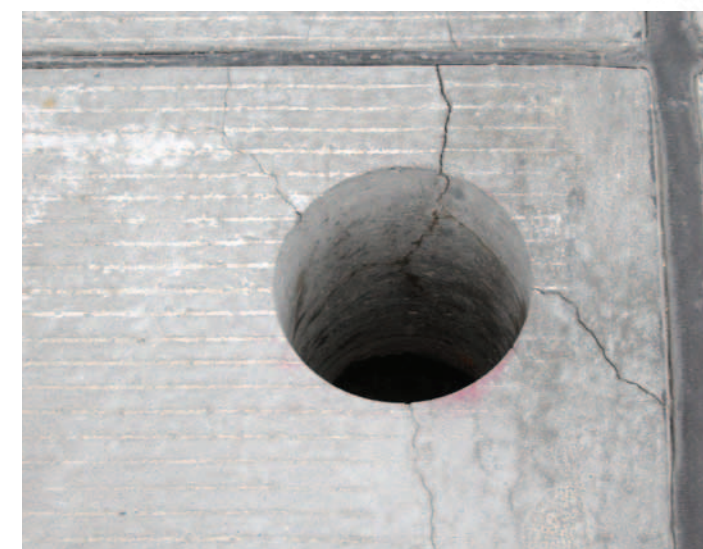
Рис. 3. Перрон АВК-1. Отверстие от керна в угловой части плиты

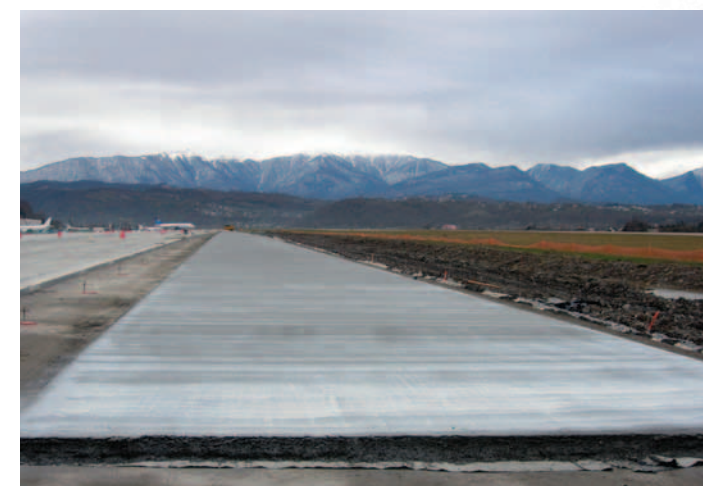
Рис. 4. Свежеуложенная полоса цементобетонного покрытия. Аэропорт Адлер, наблюдается неравномерность пленкообразующего покрытия на поверхности бетона (16.12.2009)

■ пленкообразующее наносилось на поверхность полосы однократно (вместо двух раз) и весьма неравномерно (рис. 4);

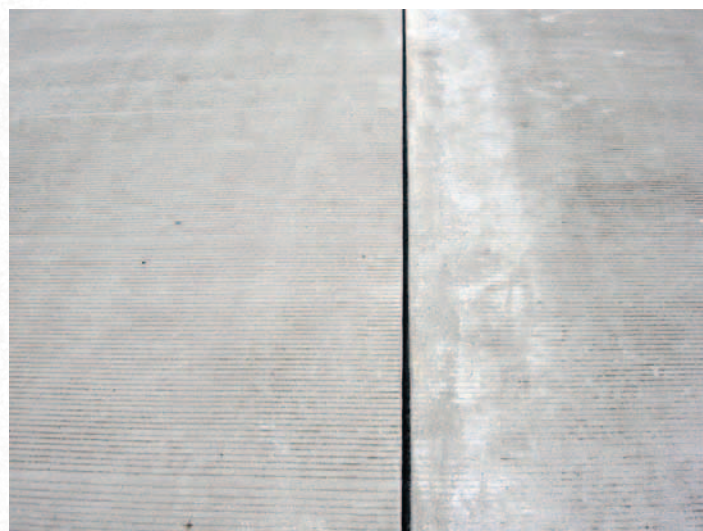
Рис. 5. Стык полос на ВИП-перроне. Слева полоса 6р, уложенная между готовыми полосами 7р и 5р. Справа полоса 5р, уложенная с открытыми торцами

Весьма наглядно такие последствия демонстрирует состояние покрытия ВИП-перрона. В марте – апреле 2007 г. на нем было положено семь полос (1р – 7р) вдоль всего перрона. На краях длинномерных полос, уложенных ранее через свободные ряды с открытыми торцами (7р, 5р, 3р, 1р), наблюдаются интенсивные образования высолов и волосяных трещин, а на краях полос, уложенных позднее между существующими полосами (6р, 4р и 2р), т.е. с закрытыми боковыми торцами за счет соседних, ранее уложенных длинномерных рядов полос, никаких высолов и трещин первого вида не наблюдается (рис. 5).

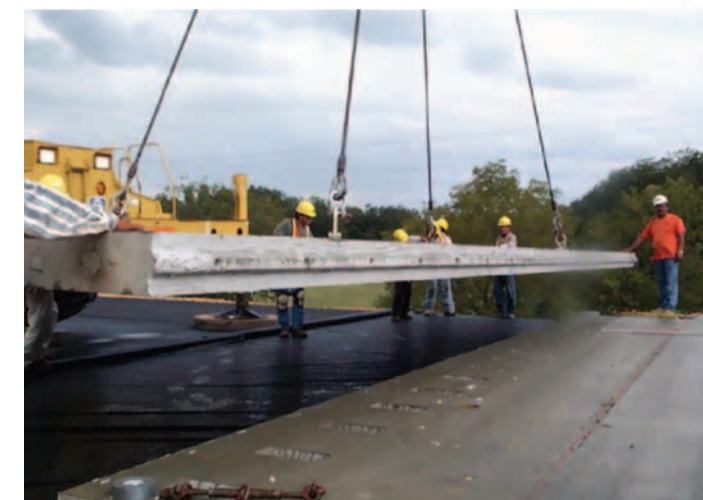
Рис. 7. Подача бетонной плиты сборного типа на дорожное земляное полотно с подсыпкой дренирующего песчаного слоя, укрытого полиэтиленовой пленкой. По торцу плиты видны отверстия для ввода стягивающих стальных канатов

По предлагаемой нами технологии (СИСТЕМА «ИМЭТ-СТРОЙ») дорожные железобетонные преднапряженные плиты изготавливаются на заводах ЖБИ и доставляются к месту монтажа полотна дороги. Железобетонные плиты снабжены сквозными каналами в средней части диаметром 15–25 мм, ориентированными вдоль полотна (и поперек – при строительстве широкополосных дорог), а также шпунтованными боковыми гранями, или ровными гранями с посадочными гнездами для амортизаторов. Толщина плит, диаметр стальных канатов и марка бетона назначаются в соответствии с заданной грузоподъемностью покрытий.

Наличие сквозных каналов и шпунтованных граней позволяет стягивать такие плиты вдоль полотна в пакеты из 10–15 плит, стыкуемые шпунтованными гранями или с помощью амортизаторов, одетых на стальные канаты, укладываемые в США на слой песка на упрощенном основании в виде насыпи из грунта, покрытой полиэтиленовой пленкой (рис. 7). Стальные канаты, защищенные от различных климатических воздействий, натягивают усилием от 5 до 30 тонн (в зависимости от количества плит и длины пакета) на каждый канат, а концы стальных канатов закрепляют клиновыми анкерами в специальных крепежных пустотах в плитах, которые после этого омоноличиваются быстротвердеющим бетоном.

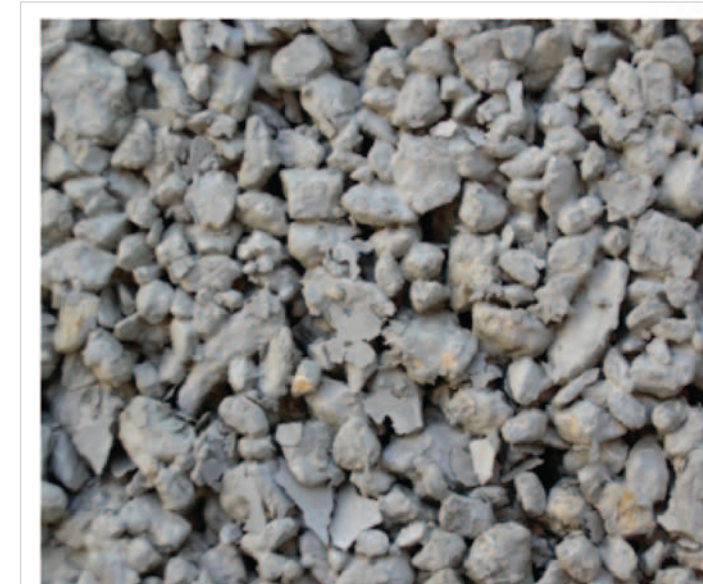
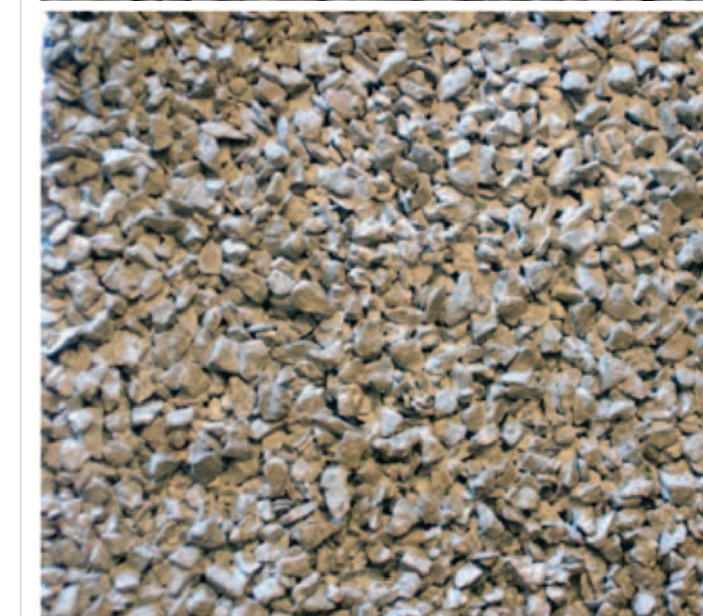
Рис. 8. Типичные поверхности новых дренирующих бетонов на щебне различных фракций

«Московский ИМЭТ» разработал новые легкие крупнопористые бетоны, которые эффективны для дорожного и аэродромного строительства в качестве дренирующих. Суть новой технологии и оборудования, внедренных впервые в мире, в капсулировании зерен плотного заполнителя тонкой – в доли миллиметра – оболочкой вяжущего раствора. Омоноличивание оболочки позволяет получать достаточно прочные (около 15 МПа на сжатие и 4 МПа на растяжение при изгибе) изделия и конструкции с высокой дренирующей способностью – с коэффициентом водопроницаемости от 1 до 5 см в секунду. Расход цемента для производства новых бетонов – в пределах 120–140 кг на 1 куб. м бетона. Новые бетоны позволяют получать универсальные прочные дренирующие основания, радикально упрощают и удешевят их изготовление. Типичная поверхность новых дренирующих бетонов показана на рис. 8.
