# ГЕОРАДАРНЫЕ ТЕХНОЛОГИИ ПРИ ИЗЫСКАНИЯХ И ОБСЛЕДОВАНИИ ИСКУССТВЕННЫХ СООРУЖЕНИЙ

В данной статье содержится опыт ФГУП «РОСДОРНИИ» по применению метода георадиолокации при изысканиях и обследовании искусственных сооружений. Рассмотрены результаты изучения грунтовых и гидрологических условий для строительства мостовых переходов, состояния и глубины заложения фундаментов действующих сооружений.

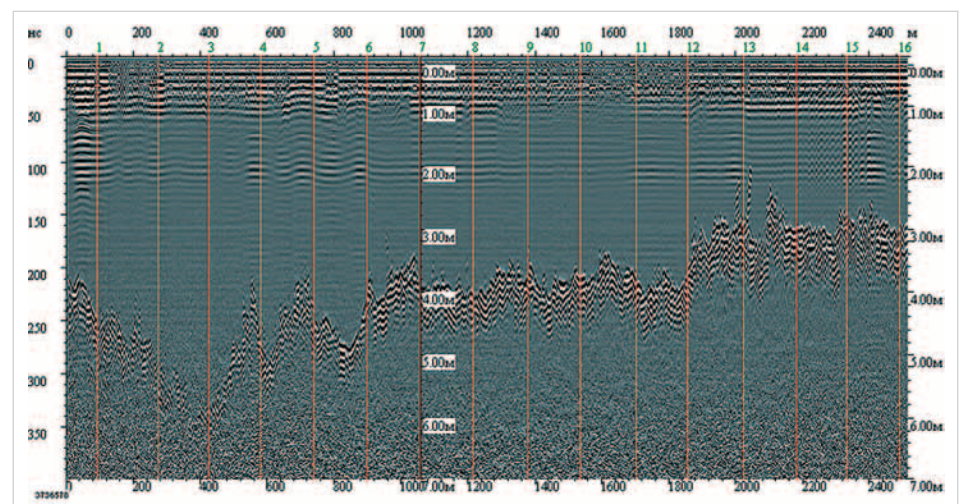
Рис. 1. Радарограмма продольного разреза водного потока на Северной Двине: по вертикали – глубина разреза (м), по горизонтали – длина разреза (м), красные вертикальные линии – метки, фиксирующие местоположение георадара на реке

Всего было записано шесть профилей, как вдоль реки, так и поперек. На рис. 1 характерными линиями синфазности выделено дно реки на радарограмме продольного разреза. На ней видно, что верхние слои воды загрязнены, грунты просматриваются малой мощностью.

Однако можно отметить, что после 900 м просматриваются гравийно-песчаные грунты толщиной слоя до 0,8...1,0 м.

Максимальная глубина водного потока составила 6,3 м (глубину более 6,3 м выявить не удалось), в то время как глубина сканирования грунта на дне реки не превысила 0,5...1,0 м. Малые глубины обосновываются неудачно выбранной конструкцией прорезиненной лодки, у которой дно на толщину 7–10 см было заполнено воздухом. Применение лодки без накачанного воздухом дна могло бы существенно повысить качество и глубинность радарного зондирования. В этом случае в песчаных грунтах должна быть достигнута глубина сканирования грунтов порядка 3 м, в то время как в суглинистых грунтах глубина сканирования может не превысить 1 м.

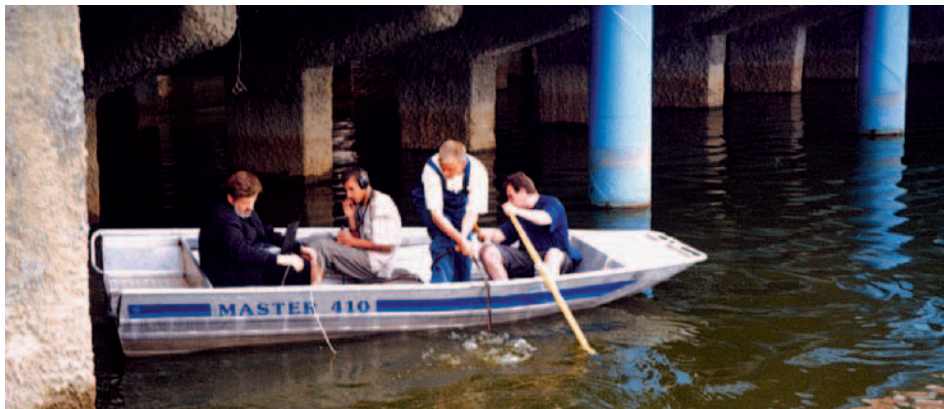
**Фото 1. Георадарные обследования дна реки (водолазы протягивают георадар по дну)**

Накоплен также опыт (г. Людиново, Калужская область) с использованием водолазов, протягивающих георадар в водонепроницаемой камере по дну реки. Одновременно оператор фиксировал радиолокационный разрез, перемещаясь параллельно в лодке (фото 1).

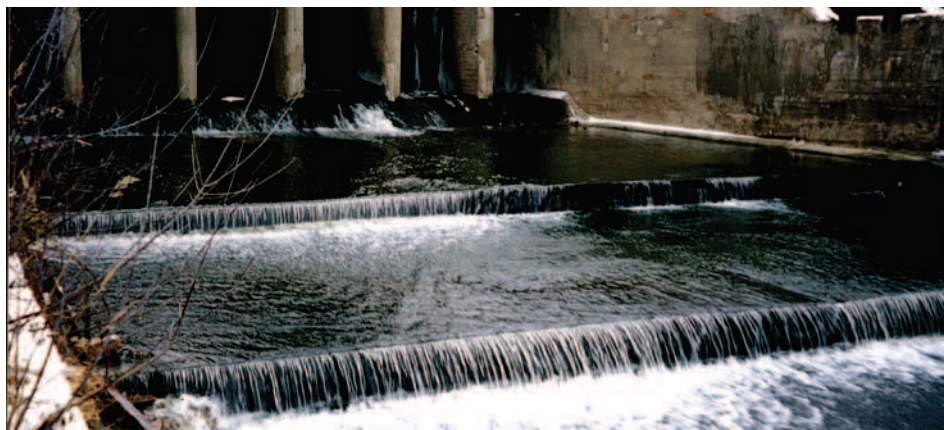
**Фото 2. Обследование фундамента на ступенях на плотине Людиновского гидроузла**

Толщина фундамента на ступенях сливной части под водой, наличие вымоин под фундаментом было определено в 2004 г. на плотине Людиновского гидроузла (фото 2). Георадар с антенным блоком АБ-250 в резиновой лодке протягивался в продольном и поперечном направлениях по ступеням сливной части.

Результаты показали, что толщина бетона на ступенях изменяется от 3,8 до 5,0 м. Толщина бетона оказалась, как в продольном, так и в поперечном направлениях, разная. Одной из причин являются ремонтные работы, когда цементный раствор закачивался под бетонное основание и растекался под ним. Локальные вымоины и инфильтрация воды были зафиксированы под фундаментом у правой и левой стенок сливной части.
