# КТО ОТВЕТИТ ЗА СПИСАНИЕ РЕМОНТОПРИГОДНЫХ МОСТОВ?

**А.С. Прокофьев,**  
директор ООО «РИСАД»,  
д-р техн. наук, профессор,  
почетный дорожник РФ

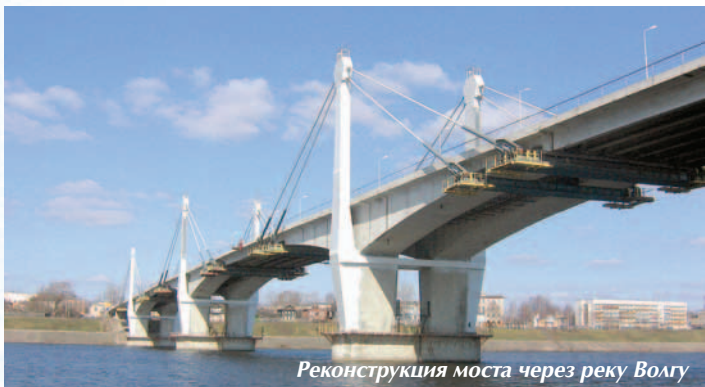
Реконструкция моста через реку Волгу

Известные же организации продолжали использовать свои наработанные методики, но уже со списанием ремонтнопригодных мостов. Проводя технический надзор за реконструкцией железобетонного комбинированного моста с коробчатыми и подвесными пролетами через Волгу в Кимрах Тверской области (фото 1), мы ознакомились с его списанием. Остаточный ресурс должен быть исчерпан еще шесть лет назад, но во

время навески австрийских вант мост успешно эксплуатировался по одной половине, и в трети пролета устанавливались стальные балки подхвата с весом равным НК-80. При этом на наши официальные предупреждения о разрушении моста заказчик и проектировщик не обращали внимания, так как привыкли к виртуальным списываниям. В последние годы разработан метод списания мостов на базе «высоточных» компьютерных расчетов.

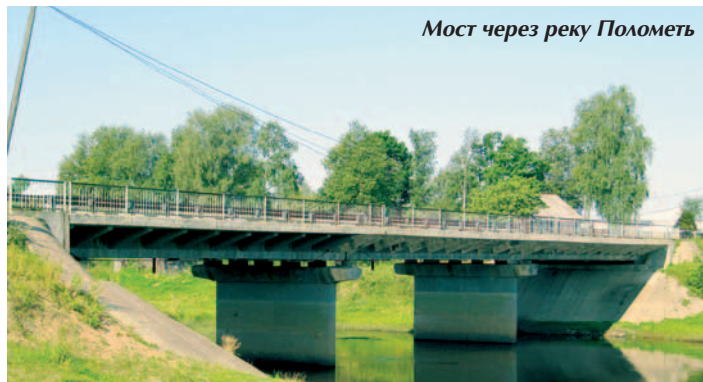
Мост через реку Полометь

Например, мост через реку Полометь в селе Лычково на автодороге IV категории Красея – Лычково с Г-7+2х1,0 и грузоподъемностью Н-30, НК-80 с пролетными строениями из железобетонных балок серии 122-63 был усилен и уширен до Г-10+2х1,0 (фото 2). Мост расположен в конечной точке авто-

дороги, а его основными нагрузками являются сельский немногочисленный легкий транспорт и домашние животные. Габарит был вполне достаточный: по СНиП он допускается до Г-7,5+2х1,5, а грузоподъемность под А11 увеличивает нормативный изгибающий момент на 19%, но остается меньше усилия от НК-80 на 10%.

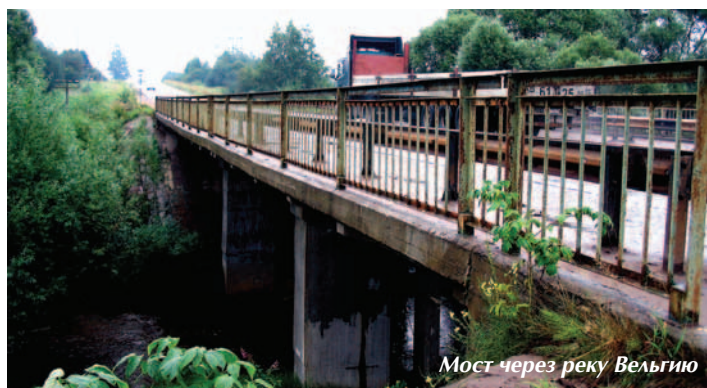
Мост через реку Вельгию

Реконструкция мостов с интенсивным грузопотоком привела к аварии моста через реку Вельгию в Боровичском районе и постепенному усталостному разрушению канатов усиления на мосту в Боровичах (см. статью в журнале «Дорожная держава», № 30, 2010 г.). Мы обследовали, провели испытания одиннадцати подобных мостов в Новгородской области и сделали вывод, что при увеличении интенсивности грузопотоков они будут разрушаться из-за накопления усталостных повреждений в канатах усиления и полностью не учтенных воздействий от крутящего момента. Но пока, к сожалению, продолжают действовать Рекомендации по применению предварительно напряженной арматуры и технологии подъема железобетонных пролетных строений при ремонте и реконструкции мостов (Росавтодор, 2000 г.).

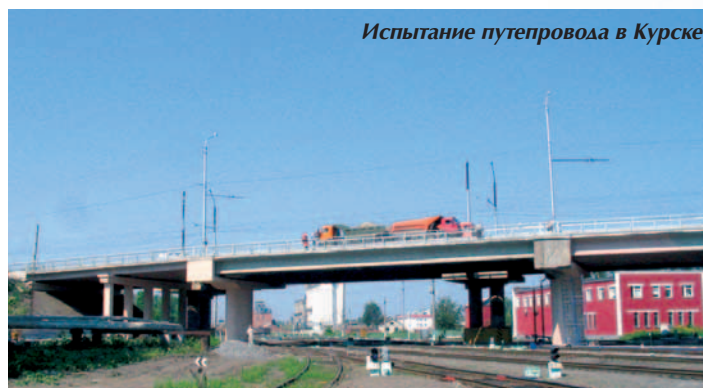
Испытание путепровода в Курске

В 2008 г. нам пришлось переделать проект ремонта левого путепровода на Магистральной улице в Курске, сохранив три полосы движения и уменьшив сметную стоимость в четыре раза. Ранее для «накручивания» объемов и игнорируя результаты предыдущих испытаний, проведенных саратовской проектной организацией «Проектмостореконструкция», было решено заменить большинство балок шести пролетных строений и рубить края ригелей для устройства двух полос движения (вероятно, прогнозируя снижение гру-

зопотока!) и перевести сооружение в капитальный ремонт. Проведенные статические испытания путепровода после ремонта по нашему проекту дали положительные результаты.

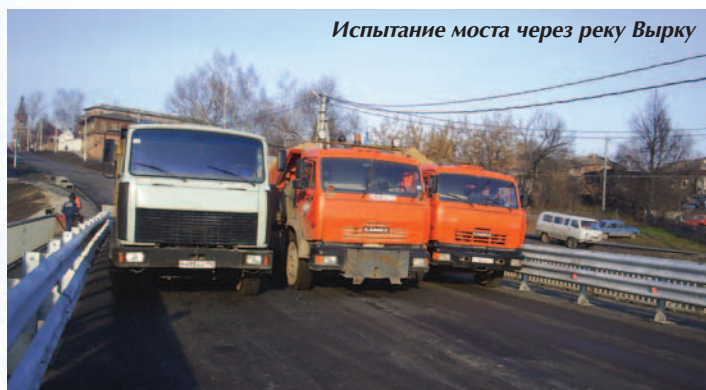
Испытание моста через реку Вырку

В действительности мост успешно эксплуатировался по двум полосам до 2009 г. Был выполнен проект строительства нового трехпролетного моста в условиях кризиса, а в июле мы провели статическое испытание четырьмя груженными «КамАЗами» весом 83 т. Их расположили на худшем по повреждению первом пролете симметрично максимально сближенными задними осями. Испытание показало максимальный прогиб балок в четыре раза меньше предельного по СНиП 2.05.03-84\*.

неразрезной монолитной железобетонной плитой с консолями и подвижными деформационными швами на устоях с отсутствием возможного замокания несущих конструкций позволил иметь современный габарит. А нагружение каждого пролета нагрузкой общим весом 135,6 т с получением 100% максимальной нормативной величины от изгибающего момента временной нагрузки (рис. 3) дало значение максимального прогиба менее нормативной величины в семь раз. Что из опыта наших многолетних испытаний может говорить о надежности сооружения. Сметная стоимость ремонта в условиях кризиса оказалась в четыре раза меньше стоимости строительства нового моста.

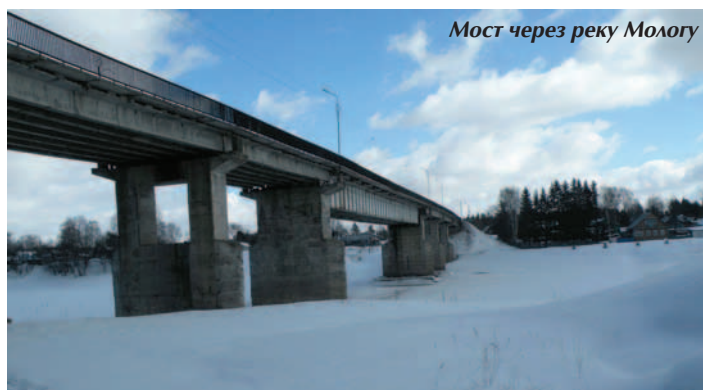
Мост через реку Мологу

Аналогичные «высокоточные» компьютерные расчеты, выполненные МИИТ в 2009 г., позволили утверждать о нулевой грузоподъемности сталежелезобетонного руслового пролета моста через реку Мологу в Новгородской области, хотя продолжалась его успешная эксплуатация большегрузными автомобилями. Мост через Мологу на 49 км автодороги III категории Устюжна – Валдай построен в 1964 г. Русловый пролет 63,6 м выполнила по типовому проекту 4802 «Проектстальконструкция» под нагрузку Н18, НК-80. В данном проекте использован метод расчета по допускаемым напряжениям, поэтому при расчете по современному методу расчета по предельным состояниям данный пролет должен воспринимать нагрузку А14, НК80 (ОДН 218.0.032-2003).

При обследовании было обнаружено провисание балок до 104 мм. «Полученная расчетами величина прогиба в середине пролета от фактических постоянных нагрузок и ползучести бетона при проектом строительном подъеме 236 мм должна была бы привести к провисанию главной

балки на величину 63,3 мм». Утверждается, что с 1993 г. по 2009 г. провисание увеличилось на 51 мм и это «невозможно объяснить только увеличением постоянных нагрузок (тяжелые тротуарные блоки с парапетным ограждением и толщина асфальтобетона на 100 мм!) и ползучестью бетона, а также неточностью сборки балок». Провисание объяснено только «появлением пластических деформаций стали на отдельных участках поясов главных балок», то есть нелинейной работой сечения.

Грузоподъемность моста «при оценке снизу составляет 0, а сверху – АК5,6; НК-51». В заключении сооружение признается в аварийном состоянии и констатируется, что эксплуатация моста опасна под любыми временными нагрузками (т.е. мост должен быть закрыт!). Заключение содержит также следующие выводы: «...мост можно безопасно эксплуатировать под движением автотранспорта в одну колонну с ограничением массы 18 тонн... при уменьшении веса мостового полотна путем замены парапетных ограждений (т.е. их надо срубить?) на более легкие барьерные ограждения с одновременным уменьшением толщины одежды ездового полотна на 50 мм».

Учитывая, что объезд находится на расстоянии 250 км для такой важной областной дороги, мы рекомендовали весьма квалифицированному начальнику отдела мостов Новгородавтодора В.В. Архипову (лишившемуся должности за свои знания и гражданскую позицию) для определения действительной работоспособности провести испытание пролета. Мы неоднократно сталкивались с провисанием балок, например, моста через Днепр в Смоленской области, признанного аварийным. Но после испытания и снятия лишнего слоя асфальтобетона сооружение успешно эксплуатируется по нынешний день.

без прекращения движения под нагрузку А8 по двум полосам для постоянной эксплуатации. Тротуары стали располагаться в плоскости проезжей части. Для этого зубчатые очертания железобетонных плит спрямили в монолитном варианте. Верхний защитный слой плит был выполнен в соответствии с новой нормативной толщиной – 50 мм с высокопрочной сеткой, а вдоль пролета устанавливались водосливные козырьки.
