# ИСТОРИЯ, ФАКТЫ, ОЦЕНКА...

## СРАВНИТЕЛЬНЫЙ АНАЛИЗ КОНСТРУКЦИЙ ДОРОЖНОЙ ОДЕЖДЫ МОСТОВЫХ СООРУЖЕНИЙ ОБХОДА СОЧИ, СДАННЫХ В ЭКСПЛУАТАЦИЮ ДО НАЧАЛА СТРОИТЕЛЬСТВА ОЛИМПИЙСКИХ ОБЪЕКТОВ

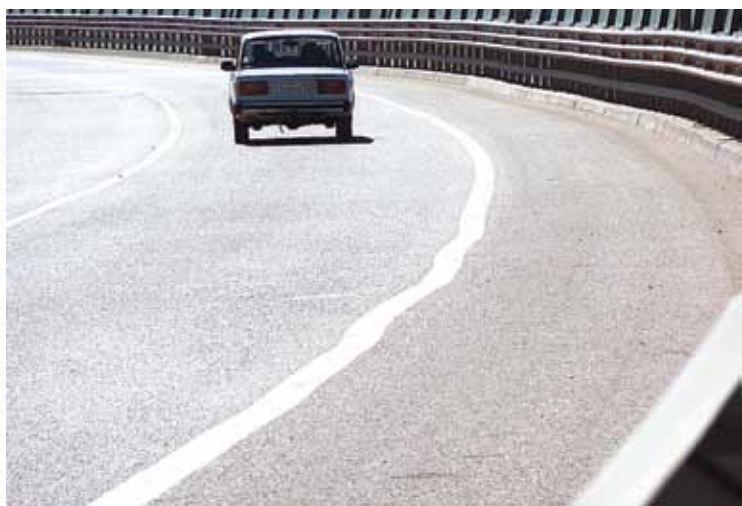
*Боковые сдвиговые деформации хорошо определяются по положению разметочной полосы. Мост через реку Бзугу, май 2013 года*

дифицированная добавка РТЭП, послужило причиной для отсутствия колеи на покрытии. Сдвиговые дефекты присутствуют на больших продольных уклонах при спуске и наличии круговой кривой малого радиуса. Сдвиговые явления на эстакаде ПК121–ПК131 произошли по причине плохого сцепления изоляции с бетоном при расслоении конструкции от виброколебаний, что было доказано проведенными исследованиями (4).

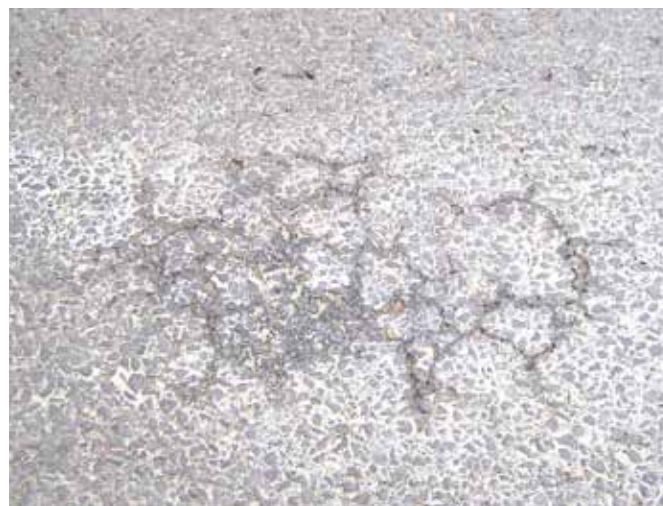
*Эстакада ПК 121-131. Локальные скопления трещин на ШМА перед раскрытием*

Обычно виброрезонансные разрушения начинаются в точках с наибольшим наложением перекрестных частот, зависящих от расположения, наклона, длины пролетного строения, расстояния между опорами и интенсивности движения. Начинаются разрушения с потери сцепления между слоями, нижним слоем и

изоляция, а также изоляцией и бетоном. Если нижний слой устроен из плотного асфальтобетона, то именно он будет подвержен разрушению на следующем этапе, так как внутренние связи между щебнем и сами щебенки не выдерживают постоянной вибрирующей нагрузки. На этой стадии можно заметить на покрытии локальные скопления трещин по верхнему слою, которые могут мгновенно раскрыться («взорваться») и сразу образовать дефект в виде ям различного диаметра. В отличие от выкрашиваний, начинающихся по полосе наката, эти образования могут находиться в любом месте мостового полотна.

Очень важным показателем можно считать и скорость разрушения покрытия. Первые разрушения появились на самой длинной по протяженности эстакаде № 7 (ПК121–131) в силу ряда факторов негативных воздействий и неблагоприятных сочетаний:

1. Положение в плане – S-образная кривая при длинном пролете (ощутимая вибрация);
2. Обратные кривые с радиусом 250 м (сдвиг от центробежной силы);
3. Вертикальный уклон 50–60‰ на S-образной кривой (сдвиг от торможения и неравномерного распределения давления на колеса);
4. Повышенная влажность атмосферы;
5. Максимальная интенсивность и частота осадков;
6. Накопление высокотемпературных воздействий;

7. Резкая смена температур (эффект грозового дождя);
8. Превышающая расчетную интенсивность движения (непрерывная вибрационная нагрузка);
9. Большая статическая нагрузка при образовании пробок во время строительства олимпийских объектов (в 7:00–9:00 часов и в 17:00–20:00 часов);
10. Динамическая (ударная) нагрузка на деформационных швах;
11. Отсутствие промежуточных поперечных дренажей на длинных пролетах.
