# НЕ НАДО СПИСЫВАТЬ РЕМОНТОПРИГОДНЫЕ МОСТЫ!

**А.С. Прокофьев,**  
директор ООО «РИСАД»,  
д-р техн. наук, почетный дорожник

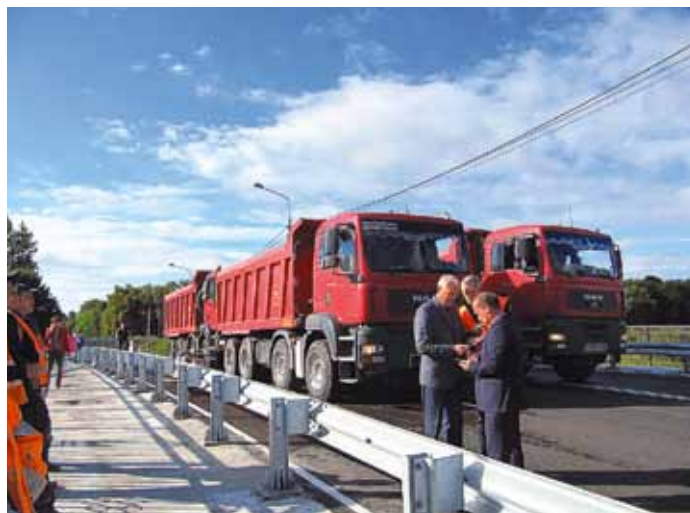
Рис. 1. Испытание путепровода по аллее Смелых в Калининграде после ремонта

7 сентября 2015 года после окончания ремонта был испытан четырьмя груженными самосвалами MAN общим весом 140 т немецкий сталежелезобетонный путепровод через железную дорогу и подход в виде двухъярусного каркаса из монолитного железобетона немецкого бомбоубежища по аллее Смелых в Калининграде (рис. 1).

Прекрасные результаты испытания интересны тем, что на ремонт ранее списанного мостового сооружения потребовалось на 400 млн меньше, чем на строительство нового объекта по ранее утвержденной госэкспертизой проектной документации. Стоит остановиться на изощренности признания аварий-

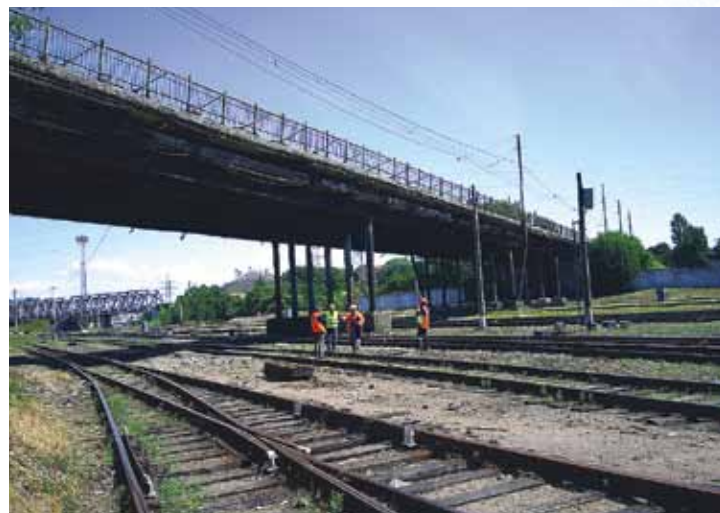
Рис. 2. Путепровод по ул. Суворова в Калининграде

Новый универсальный метод списания немецкого сталежелезобетонного путепровода в 2010 году по улице Суворова (рис. 2) заключался в коррупционной модернизации ОДМ 218.0.018-05 определения износа конструкций и элементов мостовых сооружений. Вместо определения множества износа бетона плиты проезжей части по дефектам

К сожалению, коррупционно модернизированная методика износа получила широкое распространение на Северо-Западе РФ. В 2014 году, при повторном обследовании путепровода по улице Суворова с целью получения СИД для

В настоящее время ведется ремонт данного путепровода по нашему проекту.

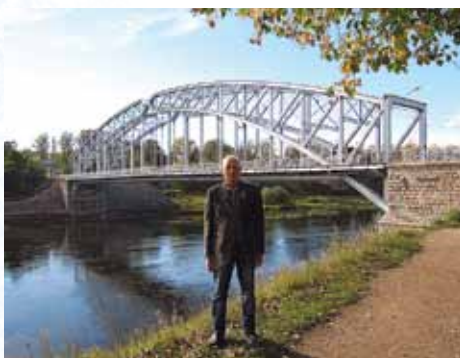
**Рис. 3. Мост проф. Белелюбского в г. Боровичи**

В 2001 году списывается первый в России стальной арочный стометровый мост уникальной конструкции проф. Белелюбского 1905 года постройки (рис. 3), субъективно имевший опять износ сооружения аж в 80% при их расчетах грузоподъемности А18, Н-120. Подробно о нашей борьбе за спасение памятника архитектуры рассказано в статье в журнале «Автомобильные дороги», № 9 (2015 г.).

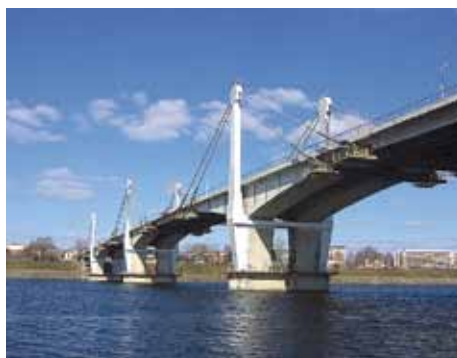
**Рис. 4. Мост через Волгу в г. Кимры**

В 2007 году нами был введен строительный надзор за реконструкцией железобетонного коробчатого моста через Волгу в г. Кимры Тверской области (рис. 4). Ознакомившись с проектной документацией, обнаружили прогноз гибели моста еще шесть лет назад, с помощью опять же вибродиагностики, а строители, не обращая внимания на это, а также на нашу докладную, продолжали эксплуатацию моста по одной полосе и на каждый пролет подвешивали шестидесятитонные балки подхвата для закрепления австрийских вант.

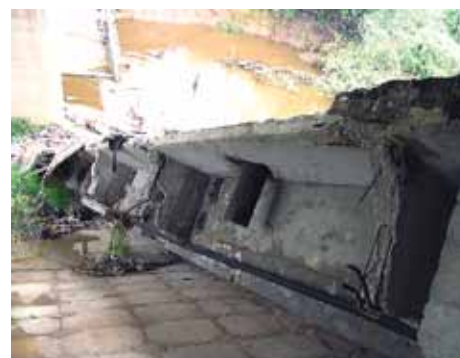
**Рис. 5. Обрушение крайней балки моста через реку Вельгию у г. Боровичи**

хватки 1–2 м габарита. По краям к балкам монтировались сборные плиты, и балки подвергались предварительному напряжению канатами К7. В результате каркасная арматура исключалась из работы (принцип суперпозиции не действует!), канаты от усталости постепенно разрушались, от изменения жесткости балок стальные накладки разрывались, и крайние балки моста через реку Вельгию у г. Боровичи рухнули в реку (рис. 5).

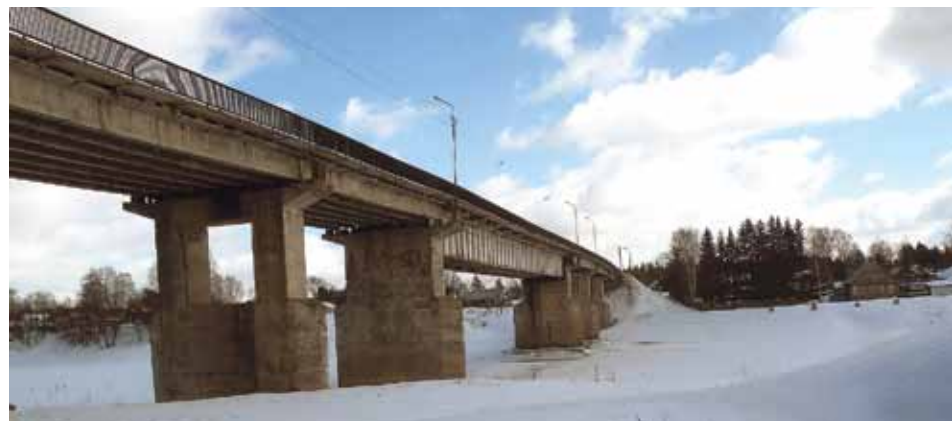
Рис. 6. Мост через реку Мологу

Высокоточные компьютерные расчеты позволили в 2009 году утверждать о нулевой грузоподъемности сталежелезобетонного руслового пролета моста через реку Мологу (рис. 6) в Новгородской области, хотя продолжалась его успешная эксплуатация большегрузными автомобилями.

Выполнив анализ противоречивых исследований и испытания, мы, невзирая на официальное техническое задание ГОКУ «Новгородавтодор» по разработке проекта ремонта моста под нагрузки А5, 6 и НК-51 на временную эксплуатацию, выполнили проект ремонта сооружения без прекращения движения под нагрузку А8 по двум полосам для постоянной эксплуатации.
