ДОБРОВОЛЬНЫЕ ПОЛЕВЫЕ ИСПЫТАНИЯ: ЧЕРЕЗ ПОЛГОДА ПОСЛЕ НАЧАЛА

Очередные добровольные сравнительные испытания материалов и изделий для горизонтальной дорожной разметки на автомобильных дорогах Новосибирской области продолжают. Согласованное Федеральным дорожным агентством Министерства транспорта Российской Федерации (Росавтодор), Министерством транспорта и дорожного хозяйства Новосибирской области, ФКУ «Росдортехнология» и ФКУ «Сибуправтодор» мероприятие организовано и проводится силами ООО ЦИТИ «Дорконтроль», работы по нанесению контрольных линий и ограждение мест производства работ (включая проведение замеров первоначального и эксплуатационного состояния) – закреплены за ООО «Технодор». Фотоотчет о начале испытаний был опубликован в № 76 журнала «Дорожная держава», а первые результаты – в № 78.

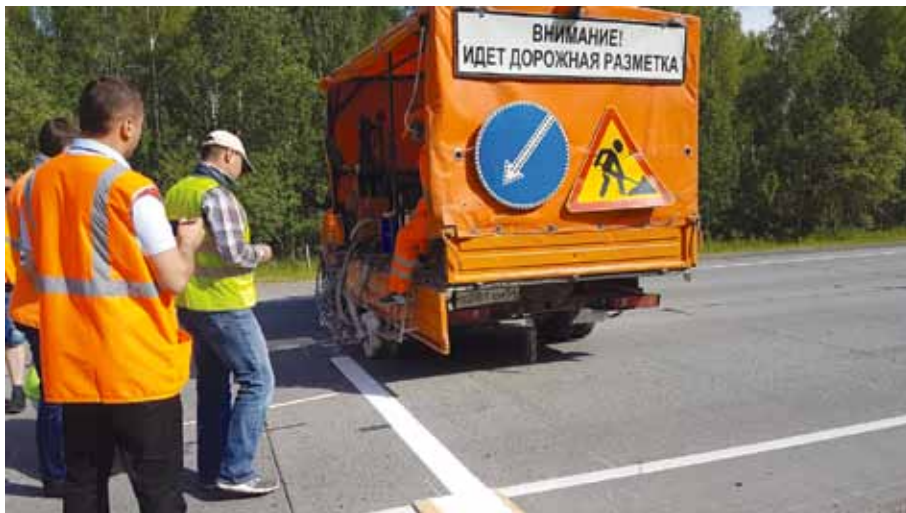
Рис. 1. Нанесение контрольной линии горизонтальной дорожной разметки краской (эмалью) на участке автомобильной дороги Р-254 «Сибирь» с цементобетонным покрытием

Коротко напомним основные этапы: нанесение контрольных линий было проведено 6 и 7 июня 2017 года – красками (эмальями), термопластиками, холодными пластиками и штучными формами (рис. 1), и 2 августа 2017 года – полимерными лентами¹. Материалы и изделия были нанесены на трех участках автомобильных дорог с различными типами покрытия (асфальтобетон, цементобетон), различной интенсивностью движения, находящихся в оперативном управлении ФКУ «Сибуправтодор» (два участка) и ГКУ НСО ТУАД (один участок).

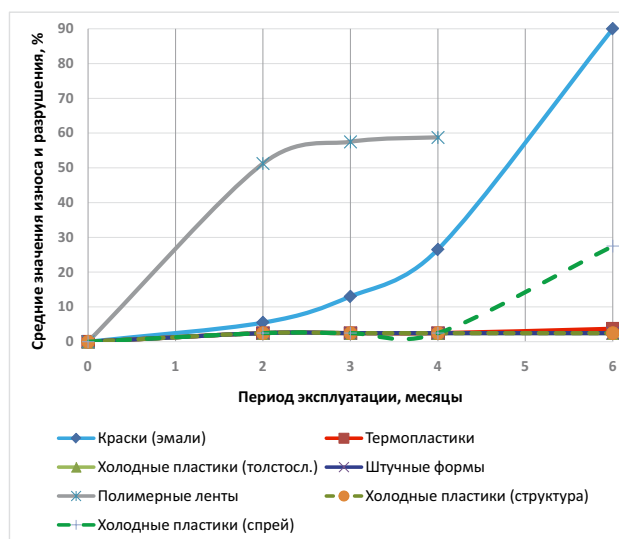
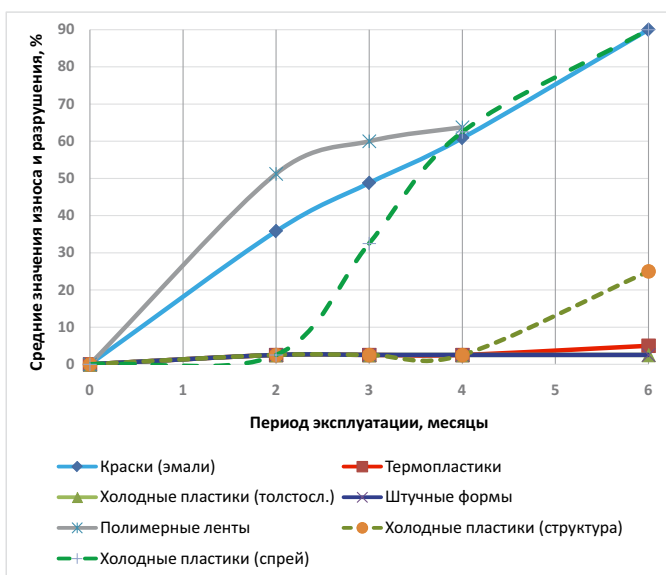
Рис. 7. Динамика изменения средних значений износа и разрушения контрольных линий на участке автомобильной дороги Р-254 «Сибирь» с асфальтобетонным покрытием

Рис. 8. Динамика изменения средних значений износа и разрушения контрольных линий на участке автомобильной дороги Р-254 «Сибирь» с цементбетонным покрытием

Рис. 9. Динамика изменения средних значений износа и разрушения контрольных линий на участке автомобильной дороги К-12 «Новосибирск – Томск» с асфальтобетонным покрытием

Не меньший интерес представляют результаты оценки износа и разрушения контрольных линий по площади (рис. 7–9). Первое, что бросается в глаза, — это катастрофически быстрое разрушение контрольных линий, выполненных полимерными лентами. Можно предположить, что наклеивание полимерных лент на поверхность автомобильных дорог в качестве постоянной разметки (причем поперек оси) не является оптимальным вариантом использования этих изделий. Опыт показывает, что наибольшая эффективность полимерных лент для постоянной разметки достигается при устройстве верхнего слоя покрытия методом «втапливания», что позволяет исключить выступание разметки над покрытием и, следовательно, значительно снизить механические воздействия на нее. При этом нельзя не упомянуть о том, что одна из двух полимерных лент, представленных на СПИ, показывает относительно неплохие результаты (с учетом

всех моментов, упомянутых выше). Контрольные линии, выполненные термопластиками, холодными пластиками (толстослойное нанесение⁵), штучными формами, показывают очень хорошие результаты на всех трех участках, включая участок с цементобетонным покрытием.

Спрей-технология, или иначе метод распыления при нанесении холодных пластиков подтвердили явное превосходство над применением красок и эмалей (за исключением участка с цементобетонным покрытием), но одновременно — отставание от указанных выше результатов толстослойного устройства разметки холодными пластиками и термопластиками.

Что касается контрольных линий из красок и эмалей, то фактические данные не вызывают удивления: величина допустимого износа в среднем была превышена через примерно пять месяцев после нанесения (путем интерполяции) на участках с асфальтобетонным покрытием и через три месяца — с цементобетонным.

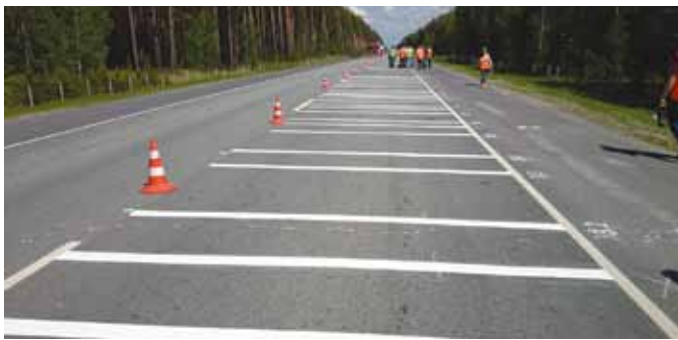
Рис. 10. Контрольные линии добровольных полевых испытаний материалов и изделий для горизонтальной разметки на участке автомобильной дороги Р-254 «Сибирь» с асфальтобетонным покрытием (непосредственно после нанесения)

При изучении полученных на СПИ данных необходимо учитывать, что контрольные линии нанесены поперек оси проезжей части (рис. 10) и, следовательно, колеса всех транспортных средств проезжают по ним. Фактически это является имитацией линии 1.12 (по ГОСТ Р 51256-2011), так называемой «стоп-линии». Естественно, что подобное расположение линий ведет к более быстрому их износу и разрушению по сравнению

с элементами горизонтальной разметки, расположенными вдоль оси проезжей части. Следовательно, в случае нанесения «продольных» контрольных линий их сохранность по площади, да и величина других параметров, были бы выше. С нашей точки зрения, не стоит переносить получаемые результаты напрямую на горизонтальную разметку тех или иных объектов. Целью СПИ является, прежде всего, сравнительная инструментальная оценка различных материалов, изделий и соответствующих технологий в конкретных условиях эксплуатации. Рассматривая динамику изменения значений удель-

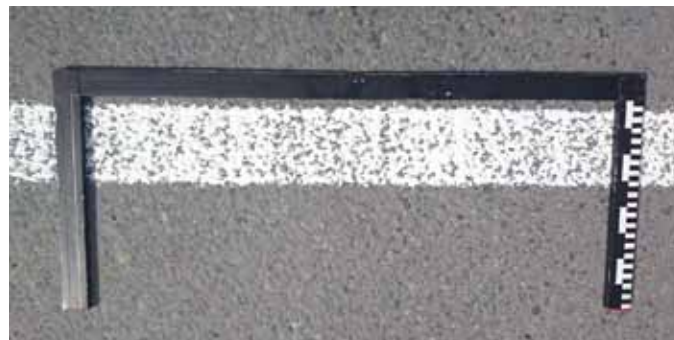
Рис. 11. Контрольная линия структурной горизонтальной дорожной разметки, выполненная холодным пластиком

Еще одна технология, представляющая несомненный интерес, — создание дорожной разметки со структурной поверхностью⁶ (рис. 11). На участке автомобильной дороги Р-254 «Сибирь» с асфальтобетонным покрытием результаты более чем хорошие на уровне термопластиков, холодных пластиков (толстослойное нанесение⁵) и штучных форм, на участках Р-254 «Сибирь» с цементобетонным покрытием и К-12 «Новосибирск — Томск» результаты также заслуживают внимание.

6. Горизонтальная дорожная разметка со структурной поверхностью — это разметка, выполненная из отдельных фрагментов, степень заполнения линий которой при нанесении составляет от 25% до 75% и толщиной не менее 1 мм. Степень заполнения линий — отношение площади покрытия разметочным материалом к площади поверхности разметки в ее внешних границах, выраженное в процентах.
