ТЕХНОЛОГИЯ УКРЕПЛЕНИЯ ГРУНТА: ОСНОВНЫЕ ОШИБКИ ПРИ ВЫПОЛНЕНИИ РАБОТ

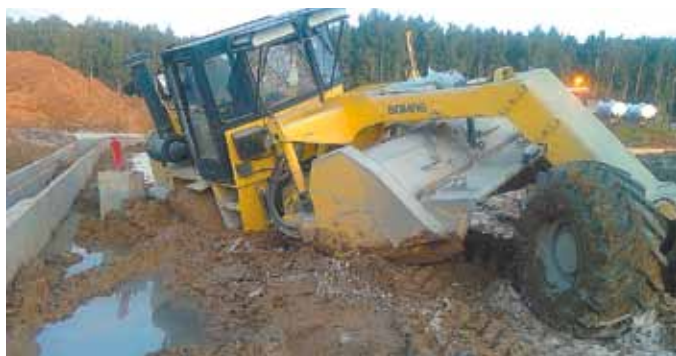
Фото 1. Увязнувший ресайклер на участке с переувлажнённым грунтом

1. Недостаточный объем инженерных изысканий, в том числе по грунту (фото 1, 2)

- Ошибки в расчете конструктива;

- Неправильный выбор материалов и их дозировок для укрепления грунта;
- Проблемы с техникой на объекте и срыв сроков проведения работ.

- Проведение инженерных изысканий в полном объеме, с учетом всех требований со стороны инженеров-проектировщиков;
- Обследование участка работ на предмет наличия посторонних предметов в слое грунта, подлежащего укреплению (например, использование георадаров или специализированных систем контроля степени уплотнения, установленных на каток).

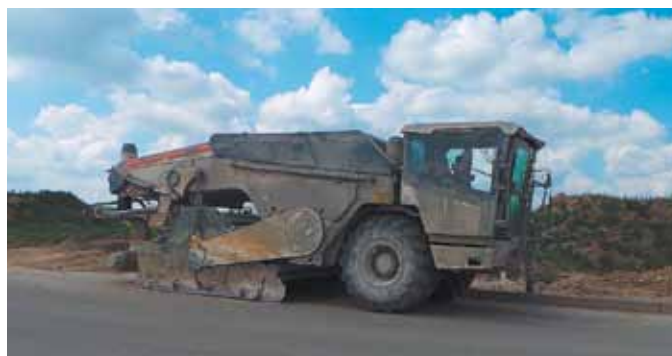
Фото 2. Повреждение резцов на барабане из-за посторонних включений в рабочем слое грунта

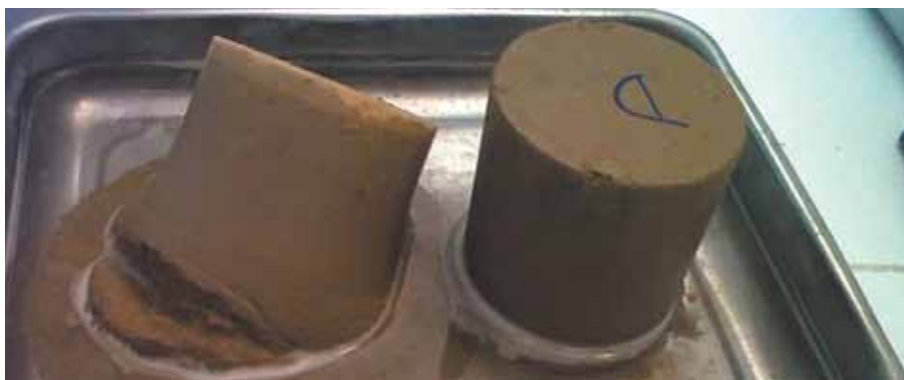
Фото 3. Испытание на водостойкость: укрепленные различными вяжущими грунты

2. Использование «стандартных» материалов: цементов «М 400» и «М 500» для укрепления грунта и негашеной извести для стабилизации грунта, а также различных химических добавок, которые позиционируются как универсальные, но работают в связке с цементом. Зачастую не производится лабораторное подтверждение выбранного решения по применяемым материалам (фото 3, 4).

- Недостижение проектных требований (брак);
- Появление усадочных трещин по укрепленному слою;
- Удорожание работ.

- Проведение комплексного анализа свойств грунтов, в том числе содержание водорастворимых солей, рН, емкость катионного обмена для глинистых грунтов и содержание органических примесей. Все эти показатели будут влиять на эффективность работы вяжущих;
- Выбор вяжущих на принципе комплексного подхода, то есть состав вяжущего должен обеспечивать взаимодействие с грунтом как на физическом, так и на химическом уровнях;
- Проведение подтверждающих лабораторных испытаний в системах «грунт-вяжущее» для определения наиболее эффективных составов вяжущих и их дозировок для обеспечения достижения требуемых показателей к укрепленному грунту.

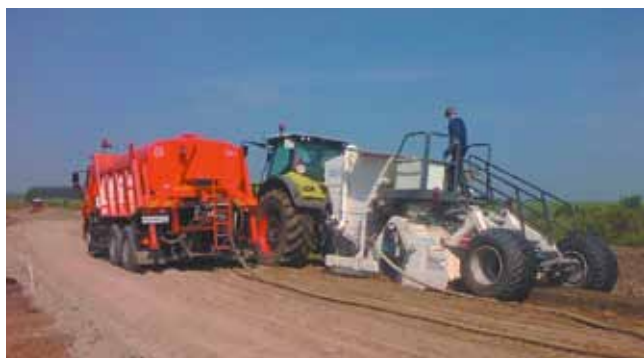
Фото 5. Распределение воды через навесной роторный смеситель (ресайклер)

4. Одной из самых распространенных ошибок является отсутствие подачи воды в барабан смесителя (фото 5, 6).

В большинстве случаев строители не подключают систему подачи воды непосредственно к барабану смесителя, а распределяют воду после прохода ресайклера поливочной машиной, а в некоторых случаях вообще не вводят воду в состав смеси «грунт-вяжущее».

- Недостижение проектных требований по прочности и по уплотнению, нестабильные свойства укрепленного грунта.

- Подключение воды к ресайклеру с последующей точной дозировкой (на основе лабораторных испытаний) в барабан;
- В случае необходимости регулирования распыляемой воды по ширине захватки закрывать/открывать необходимое количество форсунок на ресайклере, а не уменьшать дозировку воды.

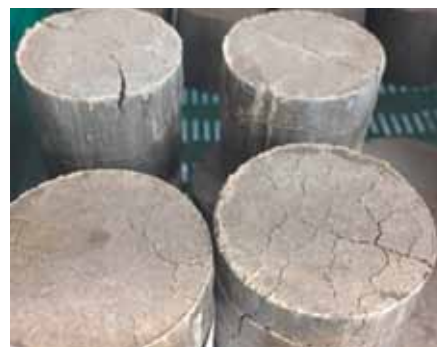
Фото 4. Образцы укрепленного грунта с неправильно выбранными типами вяжущих и при передозировке вяжущих

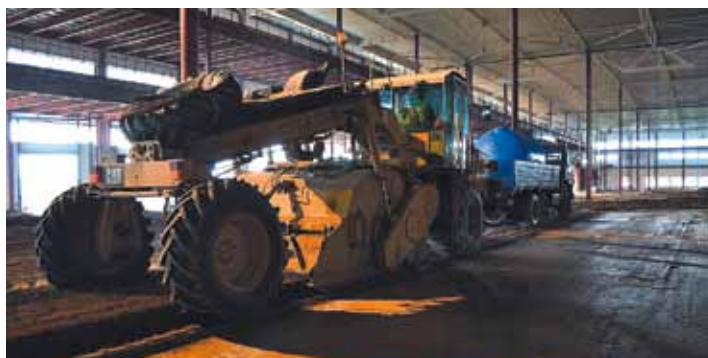
Фото 6. Распределение воды через самоходный ресайклер

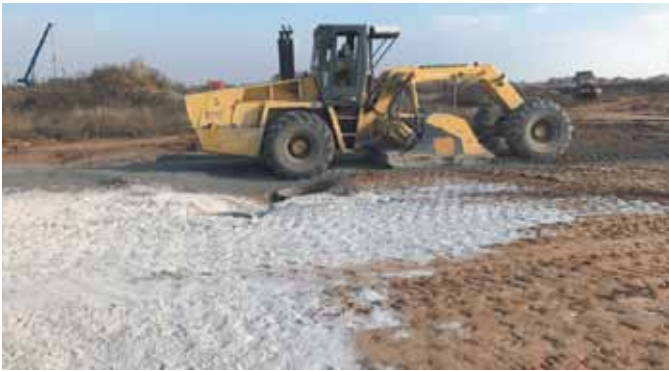
Фото 7. Распределение различных типов вяжущих без соблюдения дозировок

6. Отсутствие контроля дозировки вяжущего и оптимальной влажности (фото 7, 8).

- Недостижение проектных требований по укрепленному слою грунта, нестабильность свойств;
- Появление усадочных трещин;
- Удорожание работ.

- Постоянный контроль работы распределителя с соблюдением заданных дозировок вяжущего;
- Постоянный контроль естественной влажности грунта, при необходимости – корректировка количества вводимой воды для до-

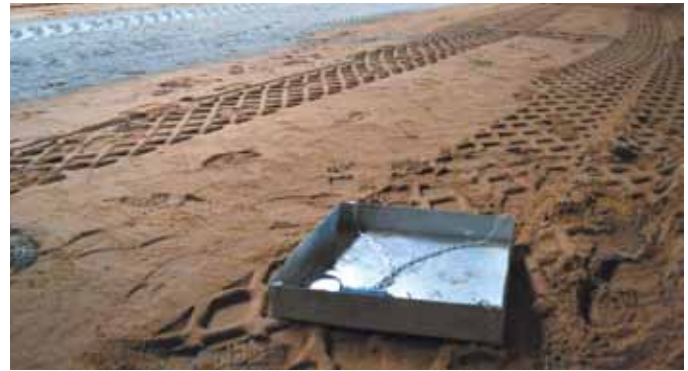
Фото 8. Оборудование для контроля дозировки вяжущего
