В ПОЛЬЗУ ДОЛГОВЕЧНОСТИ

ОСОБЕННОСТИ ВЫПОЛНЕНИЯ РАБОТ ПО АНТИКОРРОЗИОННОЙ ЗАЩИТЕ ЖЕЛЕЗОБЕТОННЫХ КОНСТРУКЦИЙ МОСТОВЫХ СООРУЖЕНИЙ

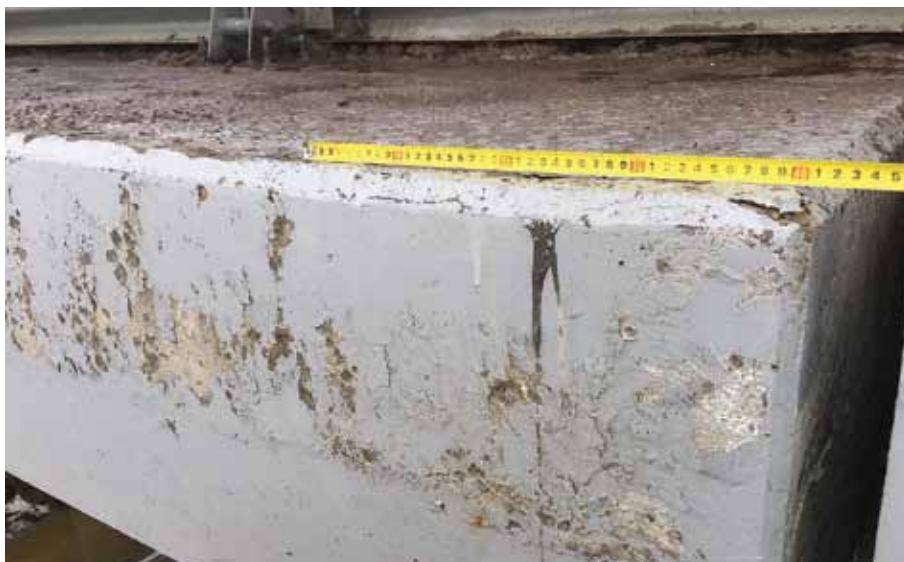
Фото 1. Разрушение поверхностного слоя бетона

верхностях плиты проезжей части (тротуарных и фасадных частей) моста через реку Питъба и путепровода над дорогой М-10 на развязке М-11 с М-10 в районе населенного пункта Мясной Бор. Работы по антикоррозионной защите выполнялись в апреле – августе 2018 года, а фотографии сделаны в феврале 2019 года, то есть практически через полгода после нанесения АКЗ. Возникает вопрос: в чем причина таких повреждений покрытия? Для выяснения причины представителями Аппликатора совместно с техническим инспектором Поставщика лакокрасочных материалов в присутствии представителя Генподрядчика был проведен осмотр, после чего был подготовлен отчет и составлено письмо в адрес Генподрядчика. При выяснении причин позиции сторон оказались диаметрально противоположными. Аппликатор с Поставщиком лакокрасочных материалов считали, что наблюдаются «повреждения лакокрасочного покрытия» (ЛКП), не подпадающие под гарантии, и потому устранение их выходит за пределы области действия гарантии. Генподрядчик, в свою очередь, считал, что это «дефекты лакокрасочного покрытия» и потому их устранение должно быть произведено в рамках гарантийных обязательств.

лись с соблюдением требований технологического регламента и предъявлялись для контроля качества результатов работ на каждом этапе всем заинтересованным сторонам с подписанием всех необходимых документов. По мнению Аппликатора и Поставщика лакокрасочных материалов, возникновение повреждений ЛКП и разрушение подложки после осенне-зимнего сезона эксплуатации искусственных сооружений не связано с нарушениями или отступлениями от технологического регламента, а может явиться следствием следующих причин:

Что же делать? Как избавиться от этого хронического заболевания? Как вариант, можно предусмотреть установку на фасадах защитных экранов из полимерных композитных материалов, которые нужно будет только мыть, а на горизонтальных поверхностях в зонах примыкания к проезжей части применять химически стойкие, износостойкие ЛКП. Можно также изготавливать подобные элементы из высокопрочного бетона (фибробетона) с хорошей опалубкой, с качественным уплотнением и выравниванием.

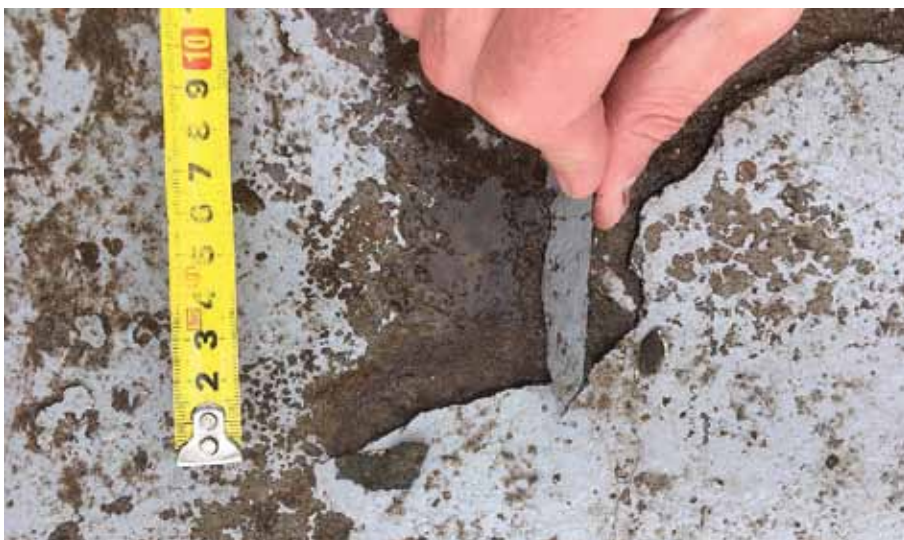
Фото 2. Технологический проход ПК 2+52. Разрушение поверхности бетона вместе с лакокрасочным покрытием

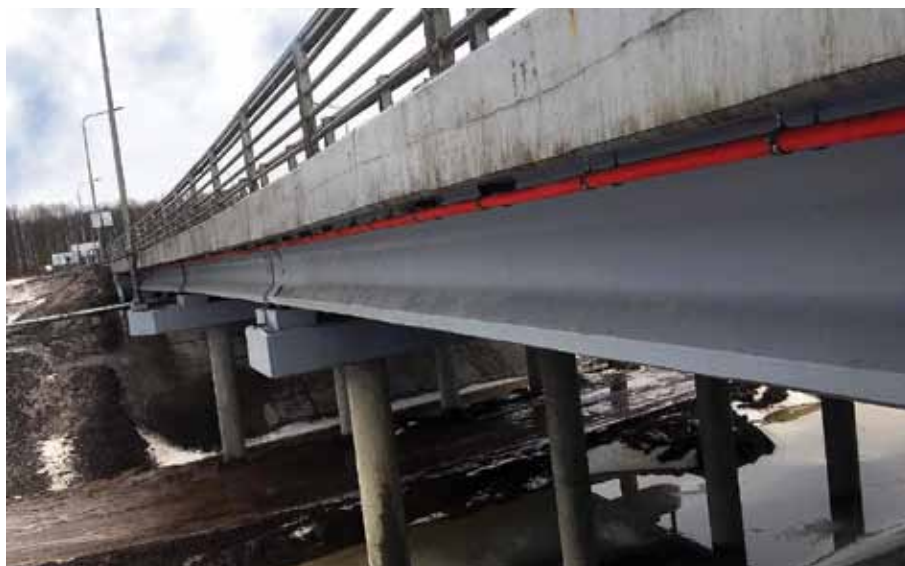
Фото 3. Общий вид ПК 2+52, боковая поверхность железобетонной плиты.
(Видно хорошее состояние лакокрасочного покрытия на заводской части пролета)

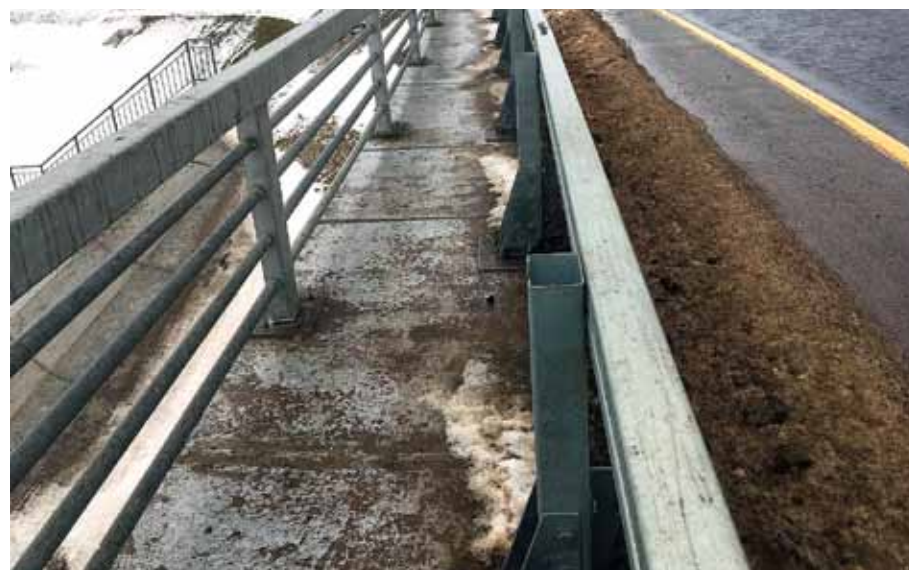
1) образование застойных зон со скоплением снега, льда, песка, грязи, химических реагентов на тротуарных частях;

Фото 4. ПК 0+48. Скопление и удержание влаги и грязи на поверхности тротуара и проезжей части

2) многократное в течение зимнего периода оттаивание и застывание скопившегося снега на тротуарных частях;

3) затекание воды, грязи, реагентов с горизонтальных поверхностей тротуарных частей на фасадные части;

Пример состояния тротуаров и проезжей части приведен на фото 4.
