ЭКОНОМИЧЕСКИЙ ПОДТЕКСТ

ЗАВИСИМОСТЬ СРОКА СЛУЖБЫ ЖЕЛЕЗОБЕТОННЫХ МОСТОВ ОТ КАЧЕСТВА ВЫПОЛНЯЕМЫХ РАБОТ И ПРИМЕНЯЕМЫХ МАТЕРИАЛОВ

И.Г. Овчинников,
акад. РАТ, д-р техн. наук, проф.,
О.Н. Распоров,
акад. РАТ, д-р транспорта,
В.В. Талалай,
акад. РАТ

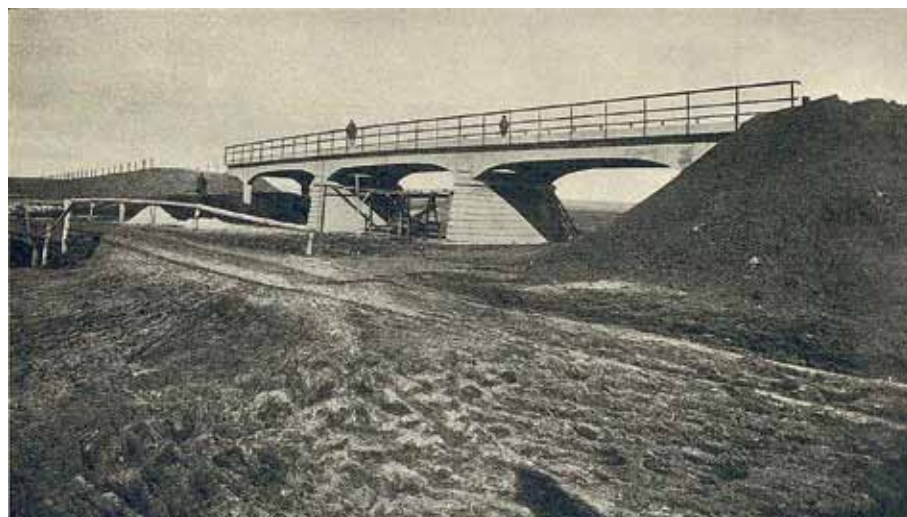
Рис. 2. Земский железобетонный мост на тракте Рыбушка – Синенькие Саратовского уезда

Как известно, заявляемый срок службы железобетонных мостов составляет 100 лет. Такой срок вполне достижим, что подтверждается в том числе и существованием земских железобетонных мостов, построенных (конечно же, под имеющиеся в то время нагрузки) в начале прошлого века (рис. 1 и 2).

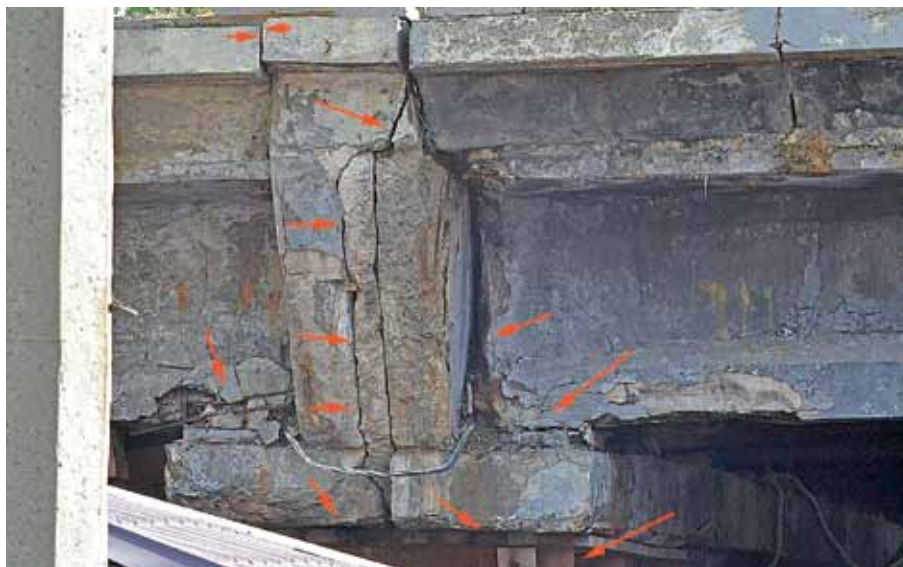
Рис. 3. Повреждения железобетонных пролетных строений из-за попадания влаги

вались асфальтобетоном. Такая конструкция пропускала влагу, и торцы балок пролетных строений подвергались интенсивному замачиванию. Балки же пролетных строений тоже замачивались – это видно по подтекам на балках, а иногда и по сталактитам под пролетными строениями (рис. 3).

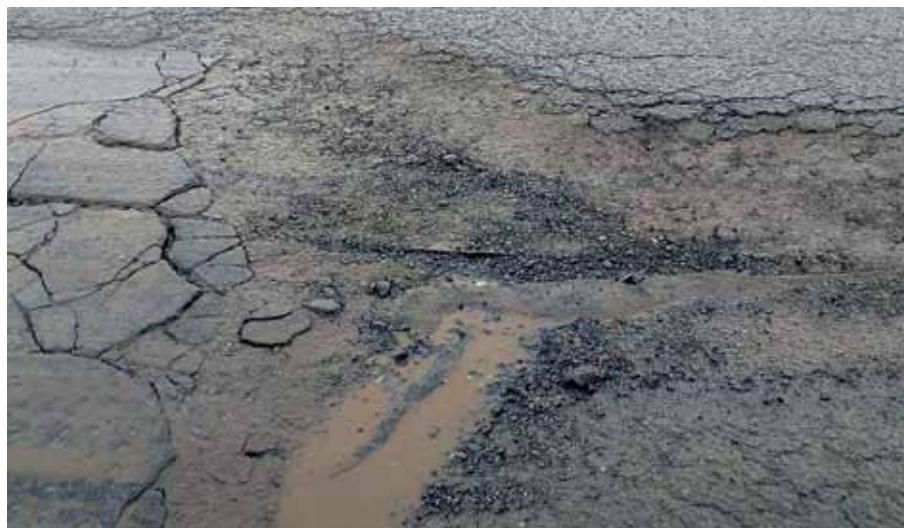
Рис. 4. Пример характерного повреждения дорожной одежды с оклеечной гидроизоляцией на мостовых сооружениях Саратовской области

Вновь напомним, что обязательность отражения в проектно-сметной документации сроков эксплуатации сооружений и их частей закреплена в Федеральном законе № ФЗ-384 от 30 декабря 2009 года «Технический регламент о безопасности зданий и сооружений». На рис. 4 приведен пример повреждения дорожной одежды с оклеечной гидроизоляцией на мостовых сооружениях Саратовской области.
